*Zegary słoneczne kościoła
pw. Wniebowzięcia Najświętszej Panny Marii w Gdańsku*

Sundials of St Mary's Church in Gdańsk

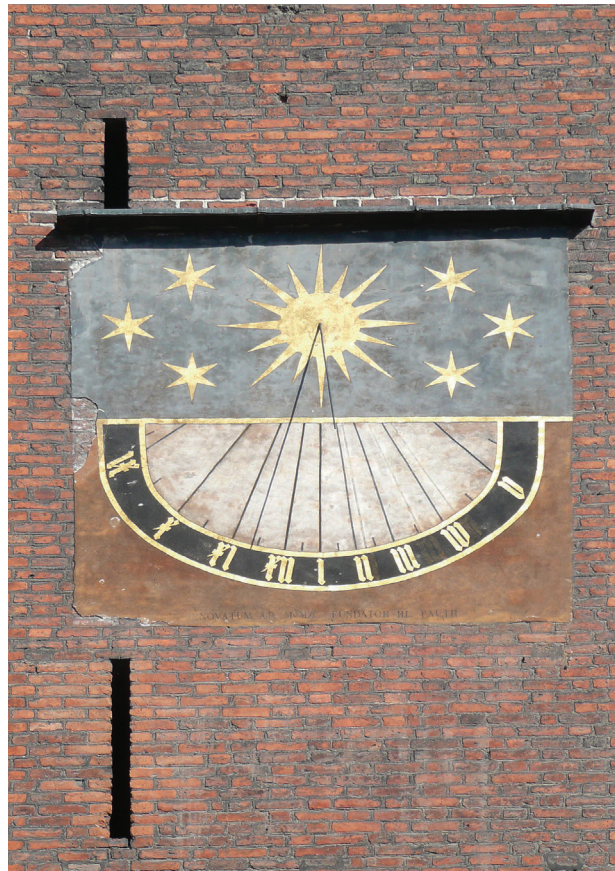
Fig. 2. The preserved sundial (western) on the southern wall of the transept of St Mary's Church in Gdańsk (photo by A. Piwek, 2018)

about 3.1×3.1 m. It is covered with a painting (Fig. 2). Its content constitutes two parts separated by a horizontal golden line. The upper one against a blue background contains a golden sun with rays in the middle, and on its two sides – three also golden six-pointed stars. In the middle of the image of the sun, a hand (polos) is placed at an angle, the shadow of which is helpful for indicating the time. The lower part has a slightly distorted semicircular black belt surrounded by golden lines. Inside the belt, Roman numerals indicate the following times: IX, X, XI, XII (on the western side), I (in the middle), and II, III, IV, V (on the eastern side). The area between this belt and the horizontal line separating the two parts has a whitish sepia colour and contains long and short oblique lines. The first of these show hours, while the other ones – half hours. The angle of inclination of the lines results from the direction of their convergence (which in the upper part is invisible) to the place where the polos is set. The colour of the lower part of the face, outside the semicircle, is sepia. In the lower part there is an inscription – commemorating 1990 renovation and its sponsor¹: RENOVATUM A.D. MCMXC FUNDATOR H.L. FAUTH.

worsened, until at the end of the 20th century, it was hardly possible to read the time from the painting at all. The causes of the damage can be attributed, inter alia, to the fact that the visor above the clock fell off. For that reason, in 1990 the conservation works on the clock began⁵. Perhaps it was then that some irregularities in the semi-circle appeared⁶.

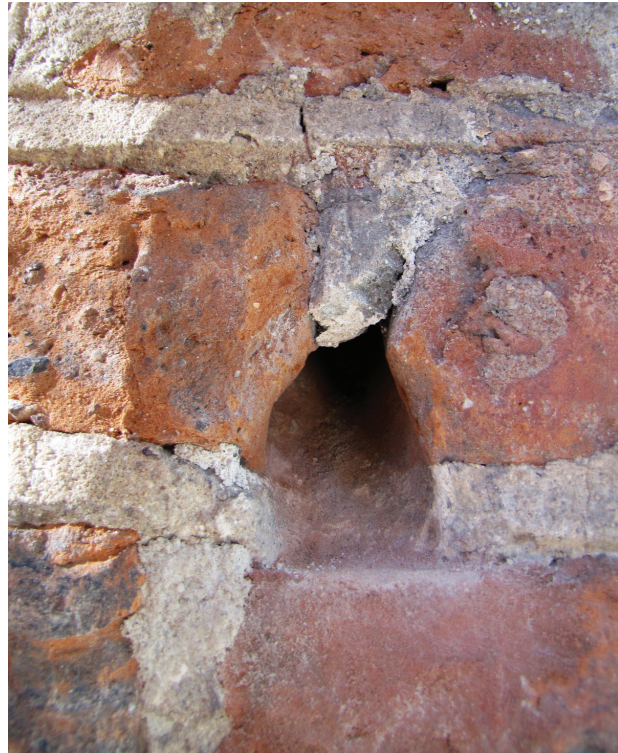
Fig. 5. The hole for the metal bar (polosie) found on the southern wall of the transept of St Mary's Church in Gdańsk (photo by T. Jażdżewski, 2018)

oblique course towards the wall surface rising up into the wall was uncovered. The angle of its inclination is 35–40°. This trace is interpreted as the place of fixing the polos, whereas the angle of the course of the opening – its inclination towards the plane of the face (Fig. 5, 6). According to the principle of the sundial's structure, its hand must be parallel to the Earth's axes of rotation, i.e. it must lie in the area of the local meridian [9, p. 6]. This feature is shown the following formula: $90^\circ - \varphi$ (the range of latitude). For St Mary's Church in Gdańsk, the range φ is 54°20'59"N, which roughly gives an angle of inclination of the polos equal to 35°40', and thus contained in the data obtained empirically. In order for the sundial hand to provide permanent and exact timing, it should have some additional support. However, no unequivocal traces of it could be found. This allows us to conclude that its placement could have been located about 30 cm lower because there are no adequate damages anywhere, except for the brick replaced there or similarly to the case of the western clock where the hand was fixed only at one point.

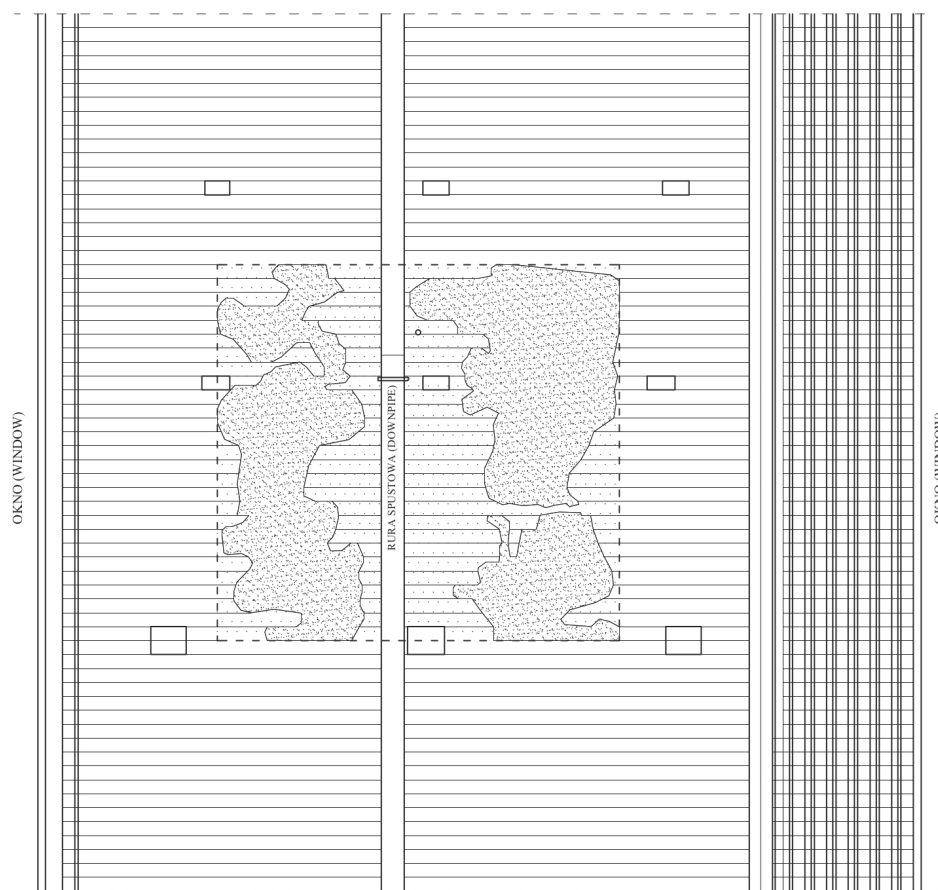
Fig. 6. The relics of eastern sundial at the central window on the southern wall of the transept of St Mary's Church in Gdańsk (by T. Jażdżewski, 2018)
