*Zamek Niesytno w Płoninie
według badań architektonicznych z lat 2011–2012*

*Niesytno Castle in Płonina
in the architectural survey conducted in 2011–2012*

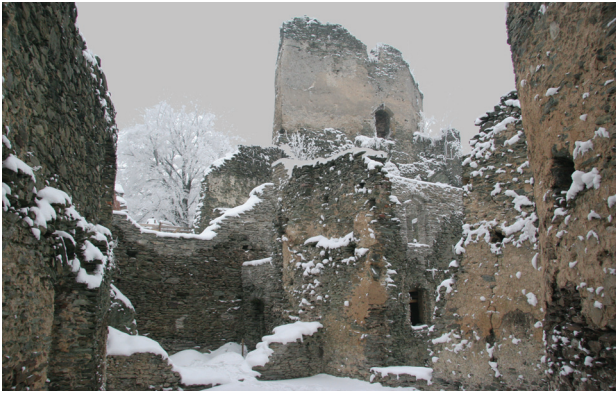
Il. 1. Widok ruin zamku z wnętrza drugiej kondygnacji późnogotyckiego domu zamkowego (fot. M. Chorowska)

Fig. 1. Ruins of the castle from inside the second level of the late-Gothic castle building (photo by M. Chorowska)

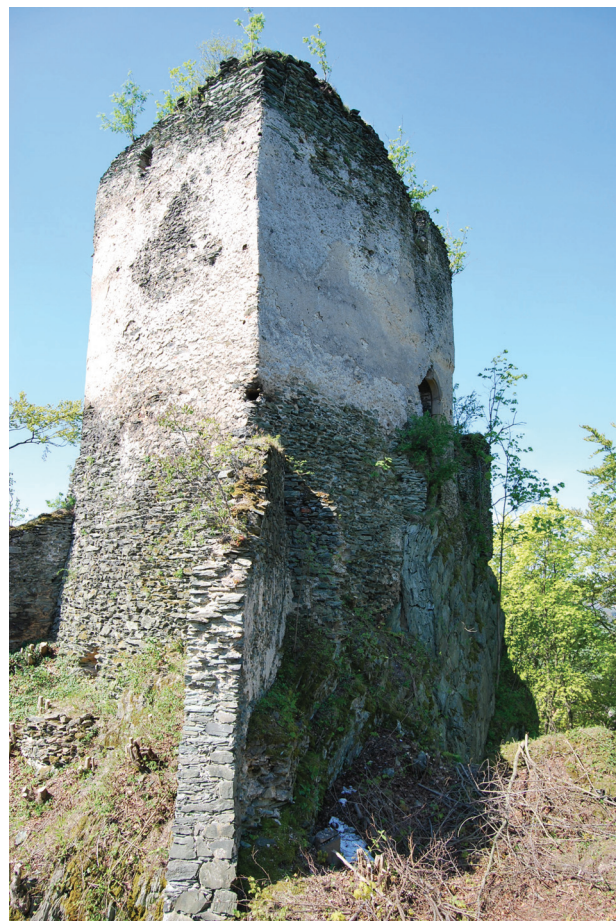
Il. 2. Widok na ostrze wieży mieszkalnej od strony wschodniej (fot. P. Błoniowski)

Fig. 2. View of the salient angle of the keep house from the east (photo by P. Błoniowski)

Unikatowym elementem zamku w Płoninie jest wieża ze zwróconym w stronę największego zagrożenia ostrzem (il. 2), która wraz z wieżą sąsiedniego zamku w Bolkowie stanowi wyjątkowy przykład zrealizowania tego typu szykany obronnej na terenie Polski. Wieże te różnią się dość zasadniczo co do funkcji. Podczas gdy na zamku w Bolkowie powstał tzw. bergfried, czyli wieża ostatecznej obrony, donżon na zamku Niesytno pełnił funkcję wieży mieszkalnej, wyposażonej dodatkowo w „ciepłe izby”² znajdujące się na dwóch kondygnacjach.

One of the truly unique elements of the castle in Płonina is the tower with its salient projection pointed towards the most likely direction of attack (Fig. 2), which is, just like in the tower of the nearby castle in Bolków, an exceptional example of this type of defensive works in Poland. Those two towers, however, differ significantly as to their function. The donjon of the castle in Bolków was a typical keep (*Bergfried* in German) that is the tower of the last line of defense, whereas the donjon in Niesytno Castle was a keep house with living quarters and “warm halls”² located on two levels.

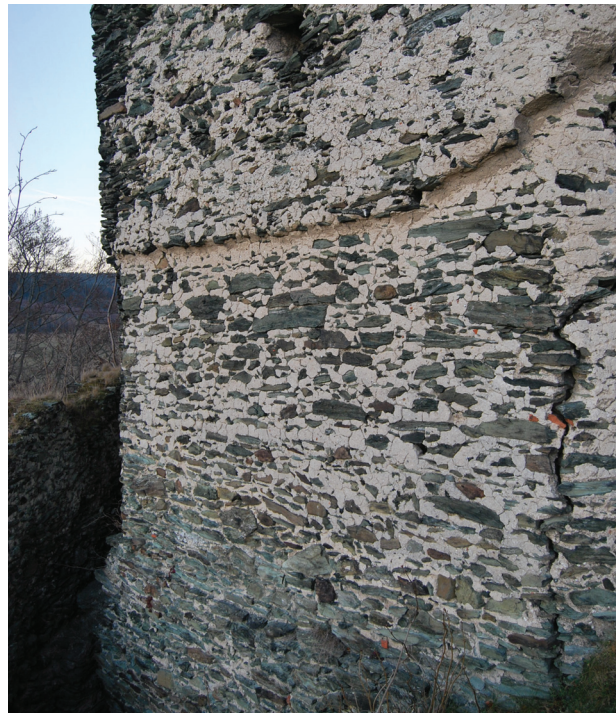
Il. 6. Bruzda po ganku bojowym widoczna w licu południowo-zachodniego boku wieży, na wysokości trzeciej kondygnacji (fot. P. Błonieński)

Fig. 6. Groove where hoarding was built visible in the face of the south-west side of the keep at the level of the 3rd floor (photo by P. Błonieński)

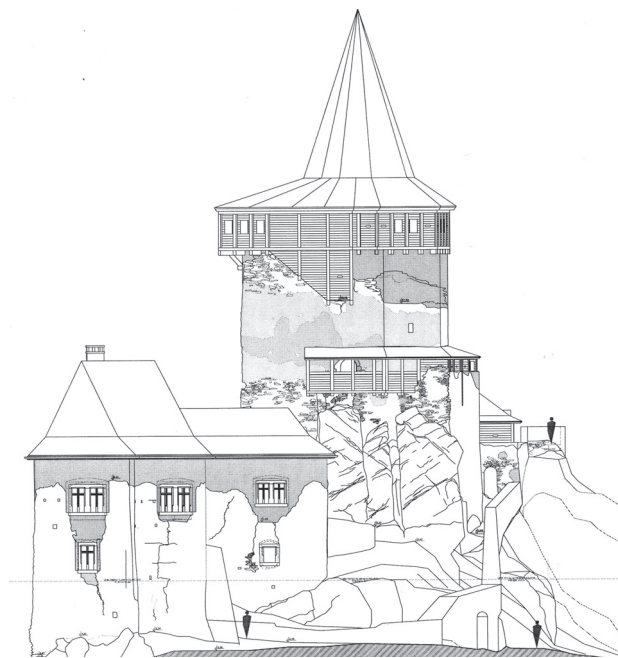
Il. 7. Rysunek rekonstrukcyjny północnej elewacji domu zamkowego i wieży (oprac. M. Chorowska, P. Błonieński)

Fig. 7. Reconstruction drawing of the north elevation of the castle building and the keep (by M. Chorowska, P. Błonieński)

poziomie 6. kondygnacji (il. 7). Wejście do niej musiało prowadzić z 5. kondygnacji schodami umieszczonymi po zewnętrznej stronie wieży, gdyż tam są zachowane pozostałości otworu drzwiowego w zewnętrznej ścianie wieży. Wysokie położenie hurdycji pozwalało na lepsze wykorzystanie ostrza jako środka obrony pasywnej oraz aktywnej ostrzał bramy.

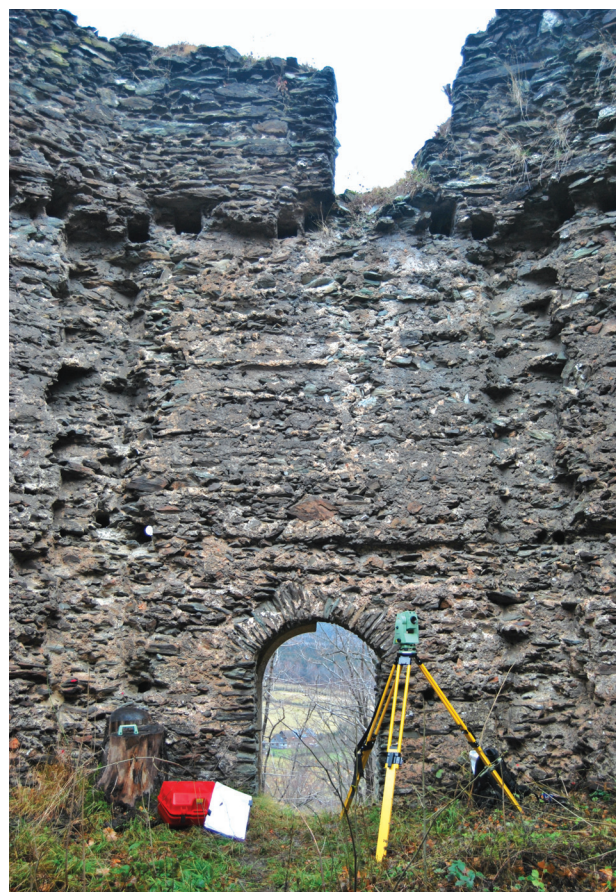
Il. 9. Wnętrze wieży ośmiobocznej w widoku na ścianę północną. Na powierzchni ścian czytelne negatywy bali oblicowania ciepłej izby; powyżej negatywy gniazd belek stropowych (fot. P. Błonieński)

Fig. 9. Interior of the octagonal keep with the view of the north wall. Visible ceiling beam imprints in the wall for the warm hall cladding and ceiling beam pockets above (photo by P. Błonieński)
