Małgorzata Milecka*

*Ochrona autentyku czy palimpsest –
dylematy w procesie rewaloryzacji zespołu ogrodowego w Białaczowie*

*To protect the original or a palimpsest –
dilemmas of the redevelopment process of the historic garden in Białaczów*

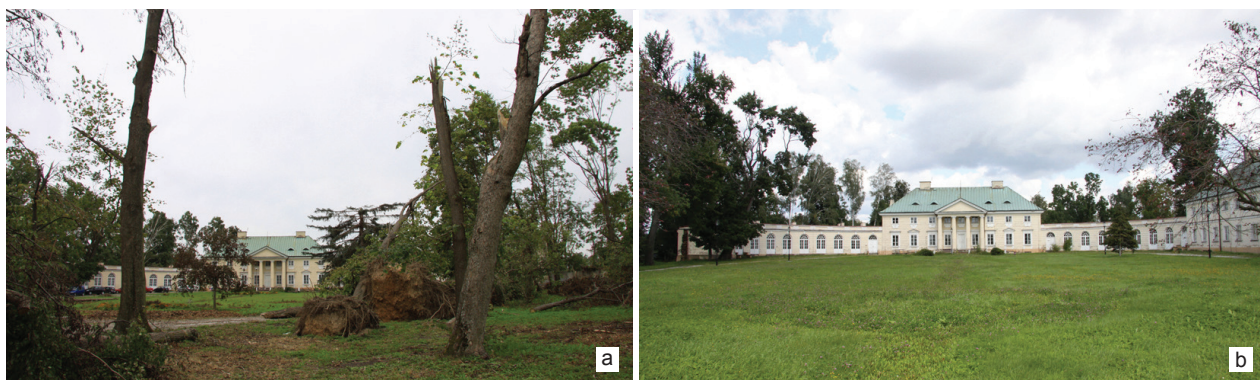
Il. 3. Elewacja frontowa pałacu w Białaczowie: a) po zniszczeniach wskutek wichury w 2011 r., b) sytuacja po uporządkowaniu wiatrołomów w 2014 r. (fot. M. Milecka)

Fig. 3. Front elevation of the Białaczów palace: a) after the devastation as a result of the whirlwind of 2011, b) arranged situation in 2014 after the windstorms (photo by M. Milecka)

Białaczów looked really horrible at the end of July 2011 (Figs. 3–6), and it should be noted that before it was hit by the strong gale it was one of the most valuable historic complexes of this type in Łódź Voivodship or maybe in the whole of Poland. The whole park was full of trees that broke like matches and blowdown trees with their large roots sticking several meters up in the air and blocking

the way. The damage in the whole area, including the forests, was huge but it was the worst in the park. The palace itself did not suffer so much, except for the roof of the right outbuilding which was repaired rather quickly. Similarly, a lot of damage caused by the fallen trees to the park's fence, which is largely historic, was also repaired rather quickly. After the removal of the wind fallen trees from the areas blocking the roads around the park, the surrounding walls were repaired. The situation was much worse in the park itself with so many huge trees lying on one another that at the beginning it was difficult to decide what to do first with so much windthrow debris. The conservation services issued a decision to the owner (District Governor's Office in Opoczno) with the consent for the removal of the wind fallen trees on condition that a damage record is made to be the basis for further cleanup work. The inspection conducted on July 15, 2011 demonstrated that damage to the palace and park complex regards mainly the trees – many of them were blown down, broken or damaged (cir. 95% of the total number of trees). It was decided that the cleanup of the park should begin

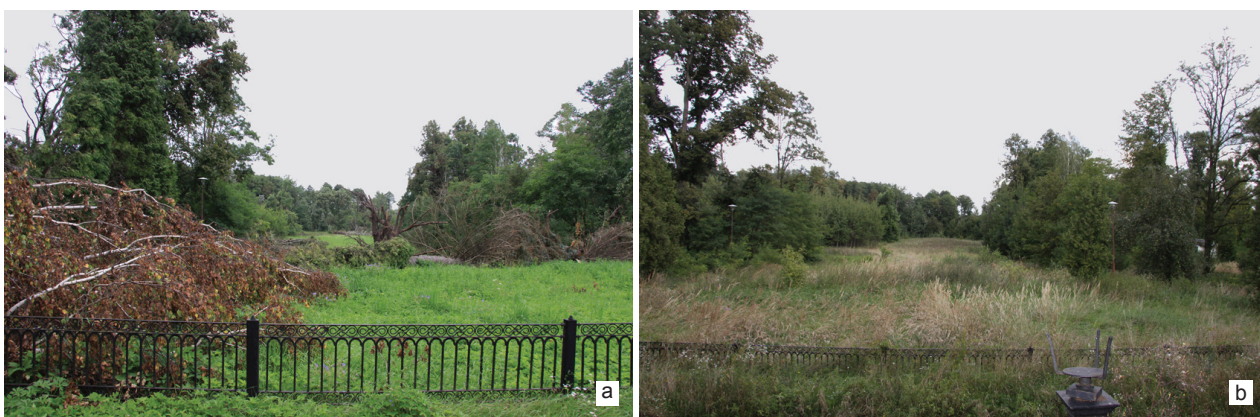
Il. 4. Oś główna założenia w Białaczowie – widok z tarasu pałacowego w kierunku północnym: a) po zniszczeniach wskutek wichury w 2011 r., b) sytuacja po uporządkowaniu wiatrołomów w 2014 r. (fot. M. Milecka)

Fig. 4. Main axis of the Białaczów foundation – view from the palace terrace in the north direction: a) after the damage due to the 2011 whirlwind, b) situation arranged in 2014 after the windstorms (photo by M. Milecka)

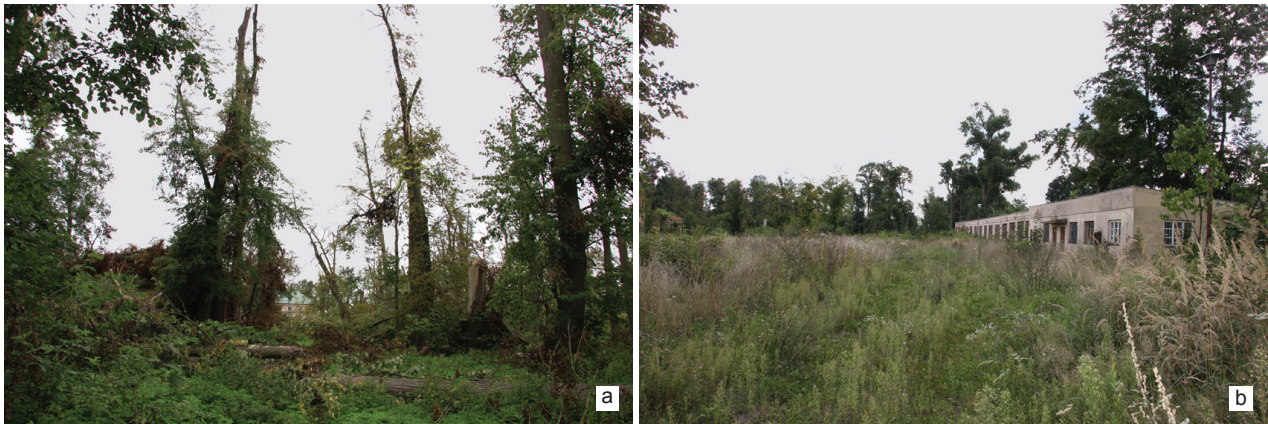
II. 5. „Wielka aleja lipowa” – na osi poprzecznej założenia w Białydzowie: a) po zniszczeniach wskutek wichury w 2011 r., b) sytuacja po uporządkowaniu wiatrołomów w 2014 r. (fot. M. Milecka)

Fig. 5. “The great lime-tree alley” – on the crosswise axis of the Białydzów foundation: a) after damage due to the whirlwind in 2011, b) situation arranged in 2014 after the windstorms (photo by M. Milecka)

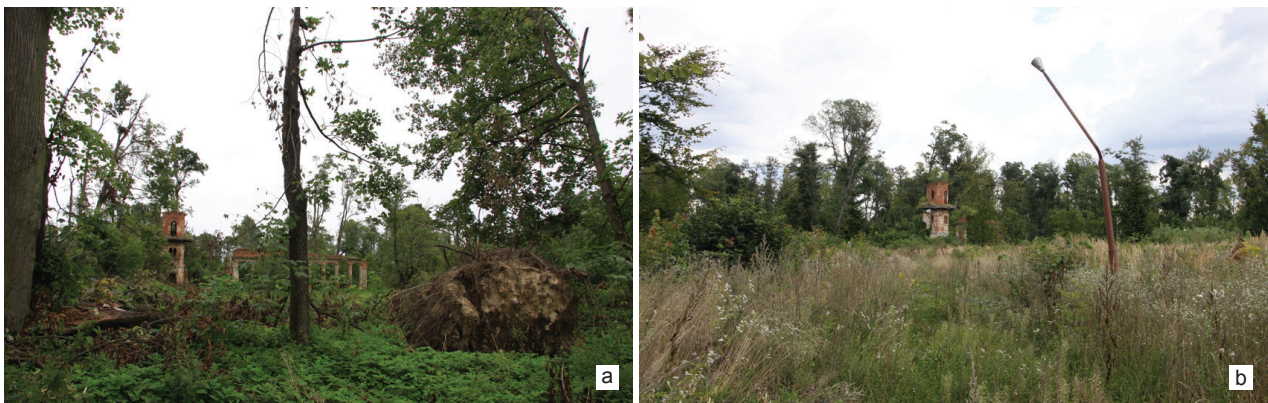
II. 6. Otoczenie oranżerii w Białydzowie: a) po zniszczeniach wskutek wichury w 2011 r., b) sytuacja po uporządkowaniu wiatrołomów w 2014 r. (fot. M. Milecka)

Fig. 6. Surroundings of the orangery in Białydzów: a) after damage due to the whirlwind in 2011, b) situation arranged in 2014 after the windstorms (photo by M. Milecka)

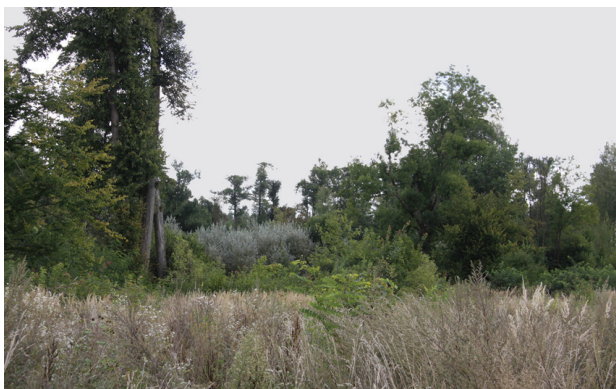
II. 7. Zmieniona struktura roślinna parku w Białaczowie – ogromne uszczuplenie drzewostanów spowodowało nowe warunki mikroklimatyczne i świetlne, co doprowadziło do zniszczenia cieniulubnego runa i powstania nowej, spontanicznej szaty roślinnej w najniższej warstwie parku (fot. M. Milecka, 2014)

Fig. 7. The changed structure of plants in the Białaczów park – great diminution of tree stands caused new microclimatic and light conditions which caused devastation of shade-seeking park undergrowth and the growth of spontaneous vegetation in the lowest park layer (photo by M. Milecka, 2014)

park with the remains of the trees which were damaged is at the moment overgrown with volunteer seedlings. The microclimatic and lighting conditions in the area have dramatically changed (as many trees disappeared the park's undergrowth is now much better exposed to the sunlight). new plants in the undergrowth appear, the plants are growing wild and the remaining traces of the garden's "culture" formed there over the centuries are disappearing (Fig. 7). Unfortunately, the lack of basic maintenance of the park since 2011 makes the critical condition of the historic complex only worse. As the palace and its adjacent outbuildings have not been heated for two years they have been falling into neglect. The prospect for Białaczów is not optimistic.
