## *Domek Loretański w Gołębiu. Dziedzictwo utracone*

### *The Loreto Holy House in Gołęb. Lost heritage*

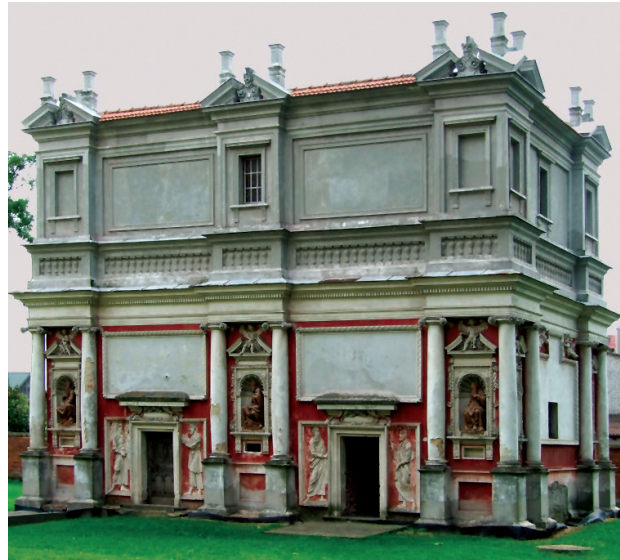
Il. 2. Domek Loretański, widok od północnego zachodu, 2009 (fot. G. Michalska)

Fig. 2. The north-west view of the Loreto House, 2009 (photo by G. Michalska)

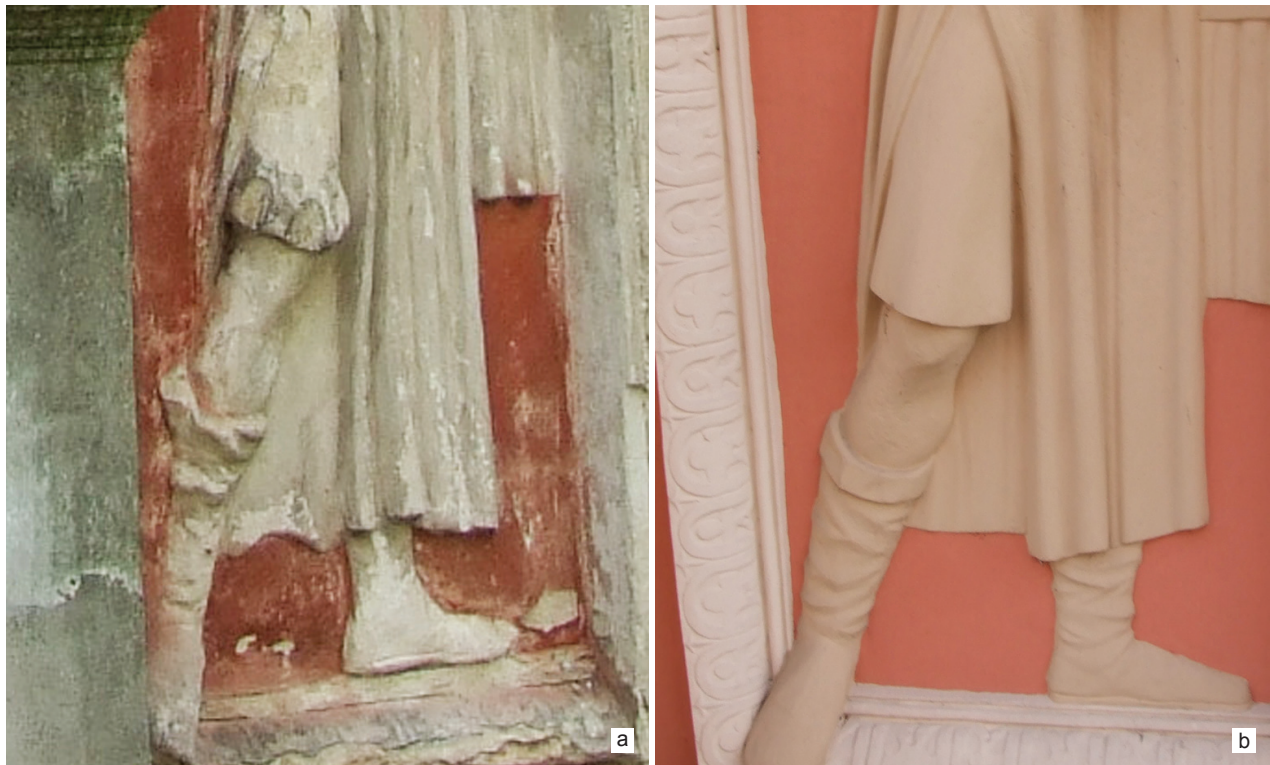
- zmieniony wyraz twarzy postaci Mateusza i anioła; utracona została klasyczna archaiczność modelowania,
- w nowej wersji Mateusz nie ma włosów nad czołem (w rodzaju grzywki),
- zupełnie inny sposób wykończenia dołu szaty nad kolanem św. Mateusza (il. 3a, b),
- zupełnie inny sposób wykończenia od góry obuwia,
- w figurze św. Marka układ szat zmieniony, co widoczne jest zwłaszcza w dolnej partii.

- changed expression on faces of Matthew and angel; classic archaic character of modeling was lost,
- in the new version Matthew has no hair above the forehead (fringe-like),
- completely new way of finishing the lower robe above the knee St Matthew (Figs. 3a, b),
- completely new way of finishing the shoe from the top,
- in St Mark's statue the robe arrangement is changed, which is particularly visible in the lower part.

Il. 3. Święty Mateusz, prawa noga: a) 2009 r., b) 2015 r. (fot. G. Michalska)

Fig. 3. The right leg of St Matthew in: a) 2009, b) 2015 (photo by G. Michalska)

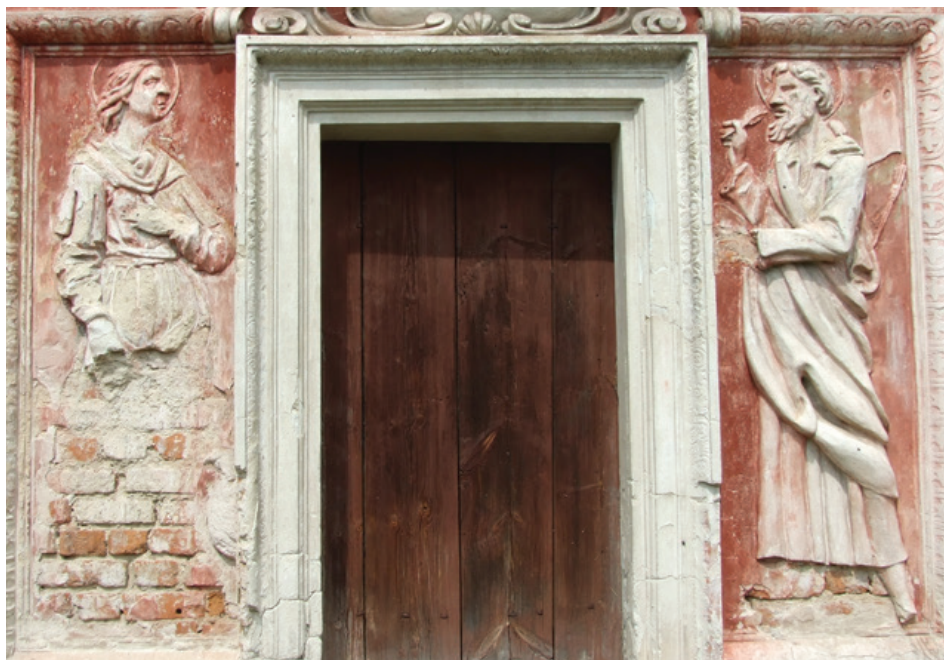
**Portal wschodni** flankowany płaskorzeźbami przedstawiającymi ewangelistów św. Jana z orłem i św. Łukasza z piórem, pędzlem i paletą (il. 6).

**Eastern portal** flanked with reliefs of evangelists St John with an eagle and St Luke with a pen, brush and palette (Fig. 6).

Il. 6. Święci Jan i Łukasz,  
2009 r. (fot. G. Michalska)

Fig. 6. St John and St Luke  
the Evangelists in 2009  
(photo by G. Michalska)

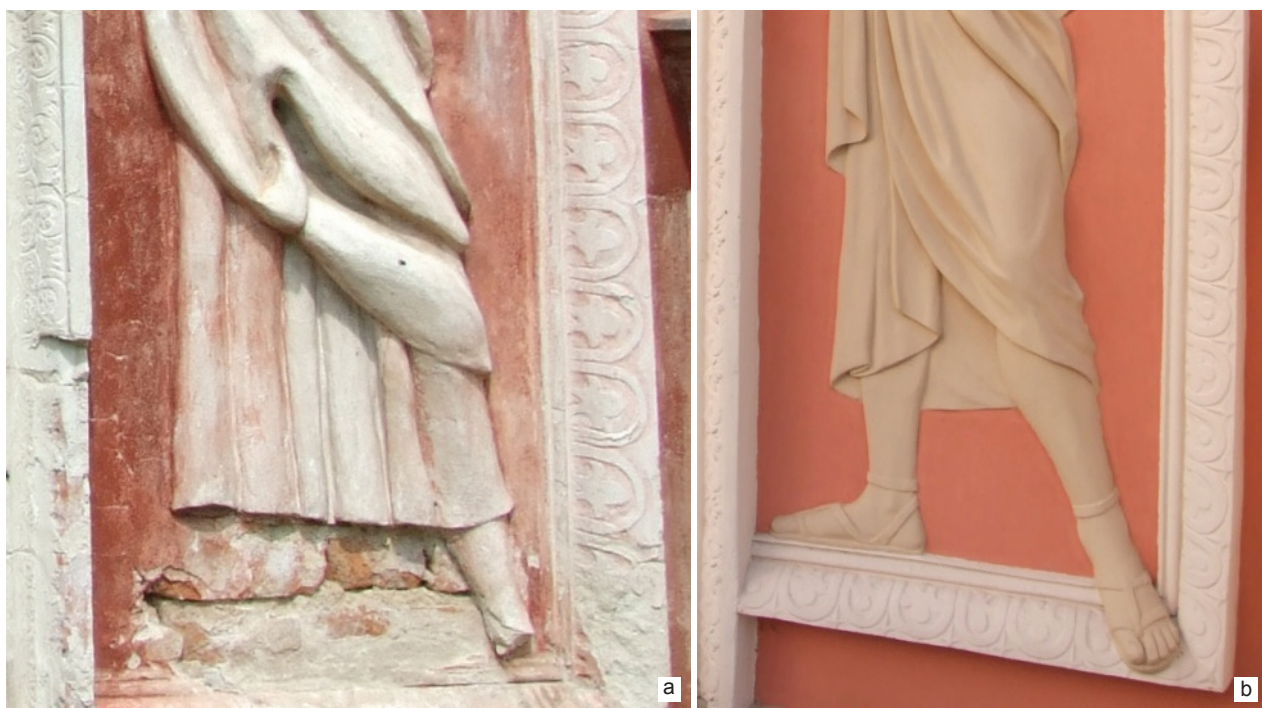
- odmienny wyraz twarzy,
- inny układ kołnierza,
- inny układ fałd pod łokciem,
- całkowicie inny układ i długość szaty w części dolnej (il. 7a, b).

- different facial expression,
- different collar's arrangement,
- different arrangement of creases under the elbow,
- completely different arrangement and length of the robe in its lower part (Figs. 7a, b).

Il. 7. Święty Łukasz, dół postaci: a) 2009 r., b) 2015 r. (fot. G. Michalska)

Fig. 7. St Luke, lower part of the figure in: a) 2009, b) 2015 (photo by G. Michalska)

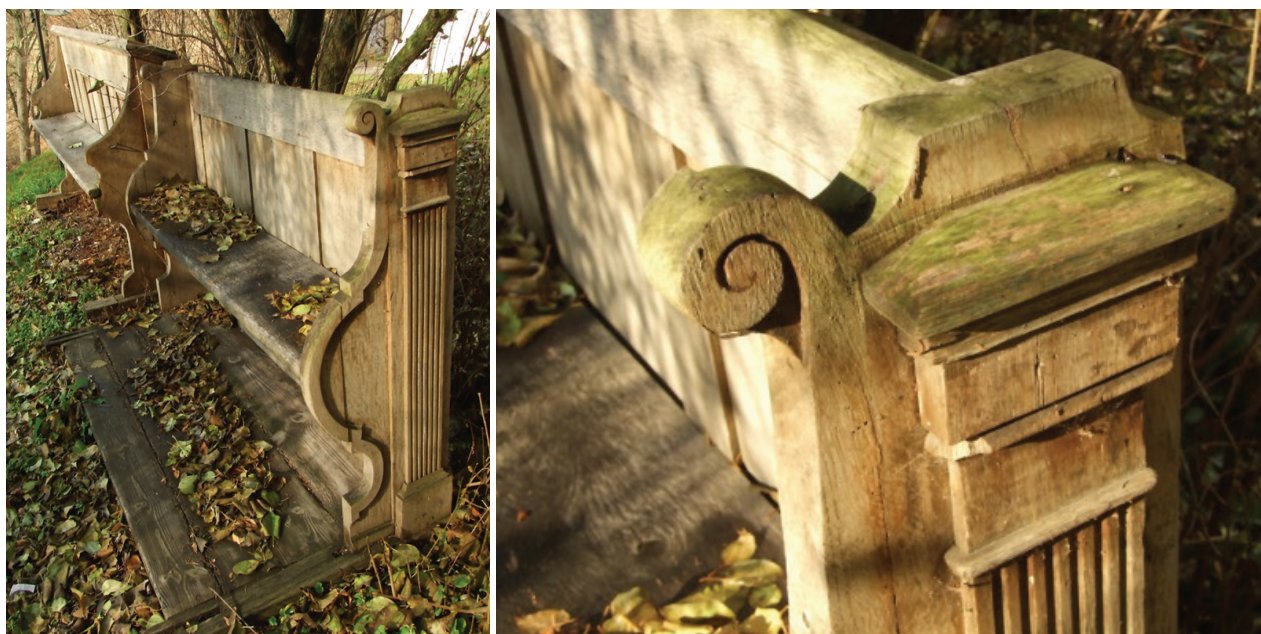
Il. 8. Gardzienice, stare ławki kościelne niszczące w parku pałacowym, 2015 (fot. G. Michalska)

Fig. 8. Gardzienice. The old pews from the church decaying in the palace garden, 2015 (photo by G. Michalska)

(Fig. 8); they have been quietly decaying for several years after being carried away outside...
