# ARCHITECTUS

NR 1(7)2000

Stanisław Medeksza, <i>Konserwacja relikwii architektury i malarstwa ściennego w Marinie el-Alamein</i> .....	5
Ewa Łużyńska, <i>Kolorystyka i faktura architektury średniowiecznych klasztorów cysterskich w Polsce</i> .....	19
Edmund Małachowicz, <i>Faktura i kolorystyka w architekturze średniowiecznej na Śląsk</i> .....	29
Marzanna Jagiełło-Kołaczyk, <i>Sgraffita geometryczne na Śląsku w dobie renesansu i manieryzmu</i> .....	47
Wojciech Brzezowski, <i>Faktura i kolorystyka elewacji barokowych na Śląsku</i> .....	61
Rafał Eysymontt, <i>Barwne projekty z XVIII i początku XIX wieku w archiwum w Legnicy</i> .....	71
Maciej Małachowicz, <i>Kolorystyka elewacji barokowych kaplic katedry wrocławskiej</i> .....	81
Krystyna Kirschke, <i>Elewacje ceramiczne wrocławskich kamienic czynszowych z przełomu XIX i XX w. Stan zachowania i problemy konserwatorskie</i> .....	85
Bogna Krynicka-Rzechonek, <i>Próba odtworzenia kolorystyki domu typu „landhaus”</i> .....	95

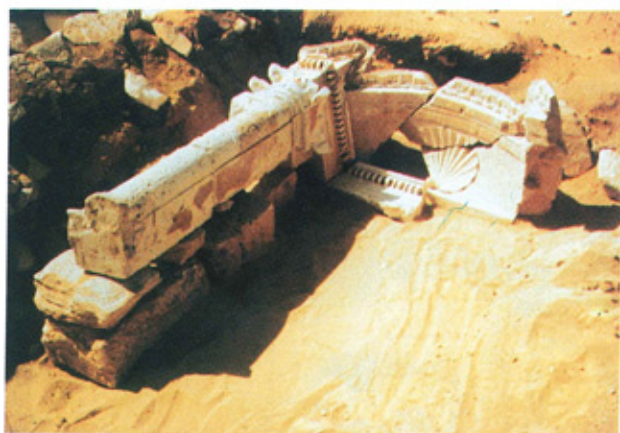
Ryc. 3. Dom H9, pomieszczenie 14. Relikty niszy – stan z 1987 r. (fot. W.A. Daszewski)

**Domy H9.** W sezonie 1998 roku zakończono w zasadzie podstawowe prace mające na celu zabezpieczenie murów zespołu. W sezonie roku 1999 najważniejszym przedsięwzięciem była częściowa anastyloza i częściowa rekonstrukcja niszy w pomieszczeniu nr 14. Przypuszczamy, że podobnie do *aediculi* z domu H10 zawierała ona w tle nieznaną nam malarstwo. Wskazywać na to mogą zachowane relikty kolorów na detalu architektonicznym niszy. Sam detal i rozwiązanie tympanonu z muszlą w podniebieniu jest podobny do rozwiązania *aediculi* z domu H10. Warto podkreślić, że nisza z H9 jest w całości wykuta w kamieniu (ryc. 3), w przeciwieństwie do jej odpowiednika z H10, w której szczegóły detalu zostały uformowane w stiuku.

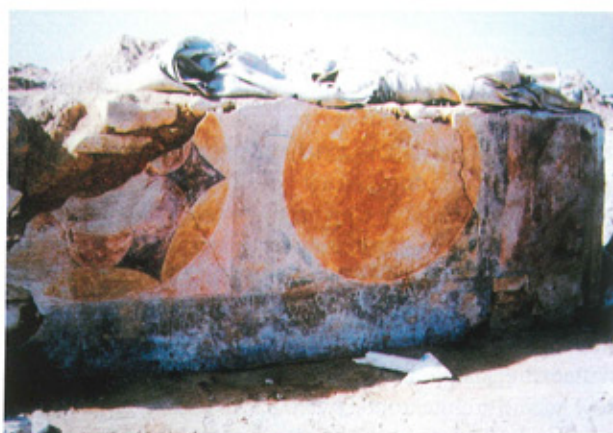
Ryc. 4. Dom H9, pomieszczenie 14. Lico ściany południowej z zachowanymi relikwami malarstwa ściennego. Stan z 1987 r. (fot. W.A. Daszewski)

<sup>4</sup> Porównaj ryc. nr 4 i 5 – widoczne warstwy tynków glinianych i wapiennych.

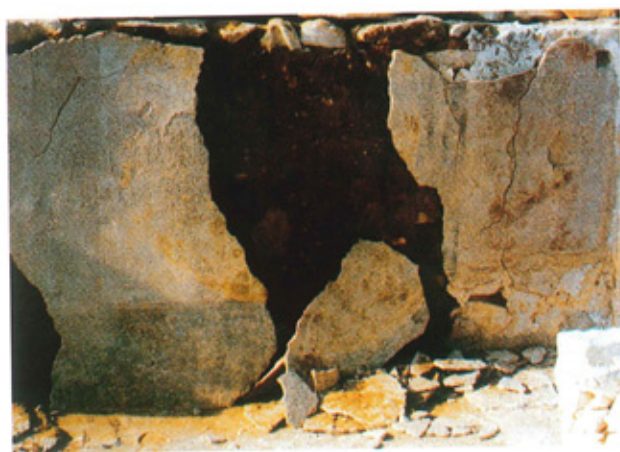
Ryc. 5. Dom H9, pomieszczenie 14. Lico ściany południowej ze zdewastowanymi relikdami malarstwa ściennego. Stan z 1988 r. (fot. W.A. Daszewski)

Obecnie wszystkie mury kamienne wymagają dokładnego spoinowania. Powodem tego była korozja kamienia i zapraw. Wysypywanie się spoin poprzedza odpadanie płatów tynków. Jest to proces długotrwały. Zdjęcia pochodzące z czasu wykopalisk dowodzą, że wszystkie relikty murów przetrwały do czasu ich odsłonięcia w niezłej kondycji technicznej (ryc. 4). Po upływie lat nie ma w zasadzie sposobu, aby substancję oryginalnych spoin i malowanych tynków zachować w stanie pierwotnym (ryc. 5).

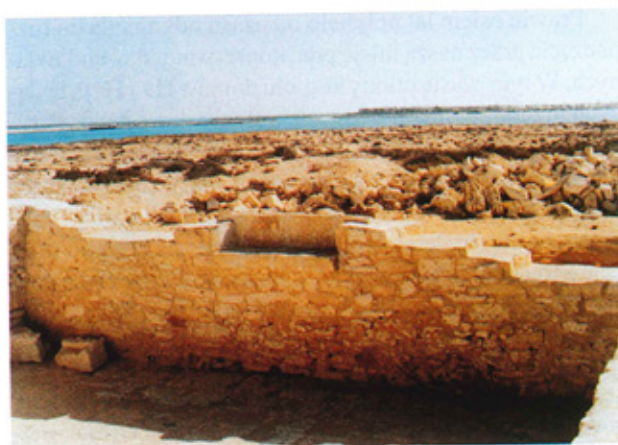
Ryc. 6. Dom H9, pomieszczenie 14. Ściana z przygotowanym łóżem niszy przed anastylozą. Stan z 1998 r. (fot. Rafał Czerner)

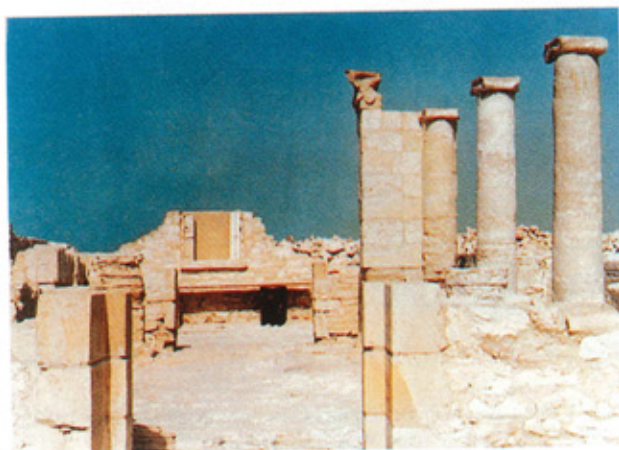
Ryc. 7. Dom H9, widok od zachodu, wzdłuż głównej osi założenia, na zrekonstruowaną niszę. Stan po sezonie 1999 r. (fot. autora)

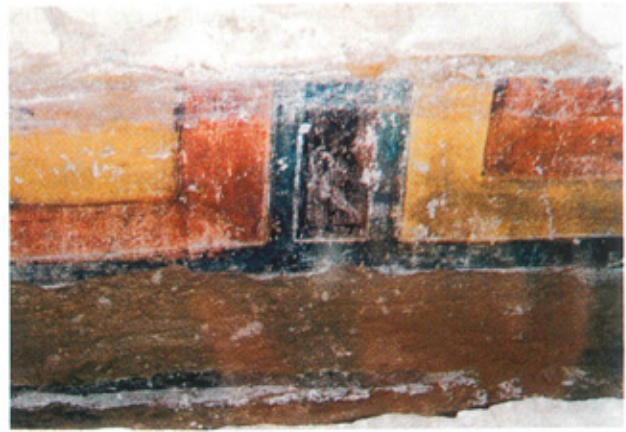
Ryc. 8. Dom H10a, pomieszczenie 22. Relikty malarstwa zachowane pod posadzką. Pochodzą one z wcześniejszej fazy budowy domu. Stan z 1997 r. (fot. autora)

natynkowe monochromatyczne lub wielobarwne o prostych wzorach geometrycznych, wyobrażające płyciny ograniczone obramieniami (ryc. 8), a w nich okręgi lub prostokąty naśladowujące barwne marmury (ryc. 3). Ponadto występowały inne formy geometryczne w formie ortostatów lub boniowań, a także fragmenty linearnych dekoracji pochodzących z części cokołowych. Na nielicznych fragmentach są jeszcze widoczne dekoracje wiciowe, roślinne lub naśladowujące marmur. Dominujące kolory to czerń, czerwień, żółć i odcienie brązu. Występują też ślady zieleni i barwy niebieskiej.

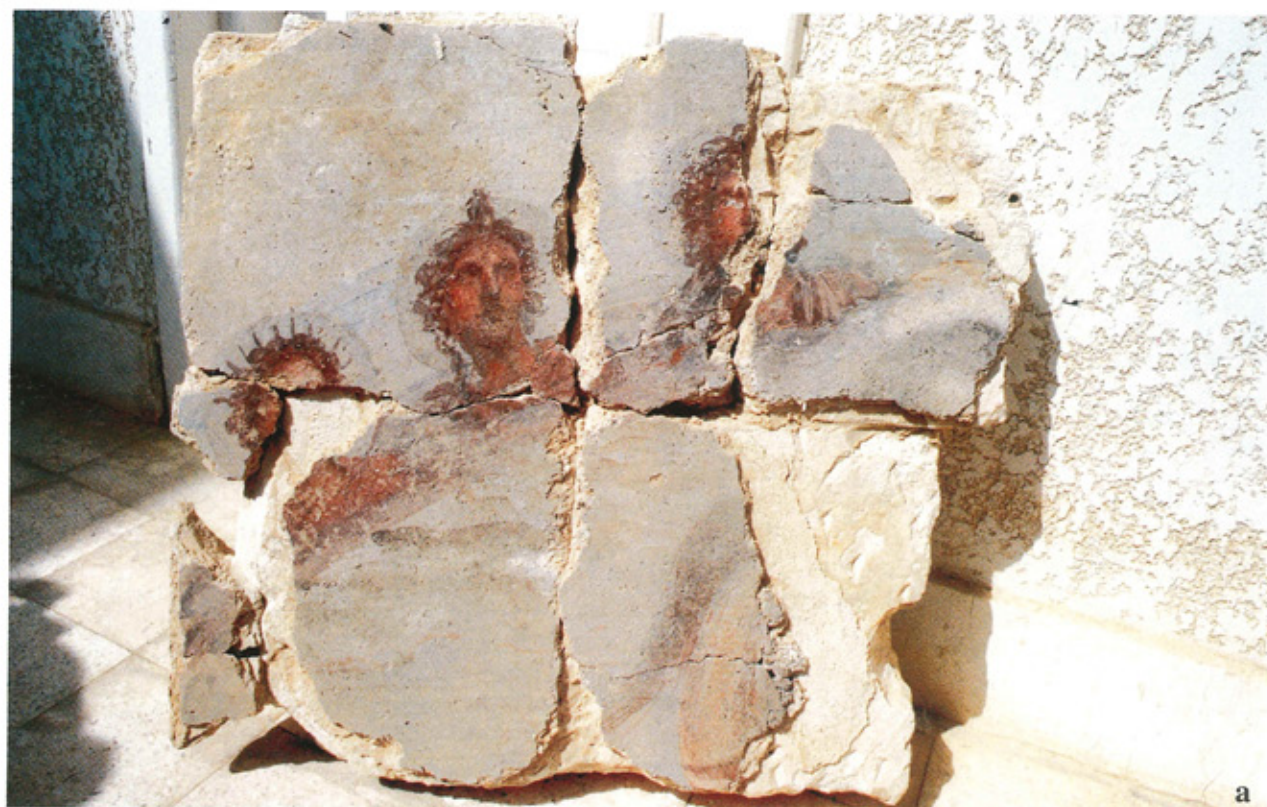
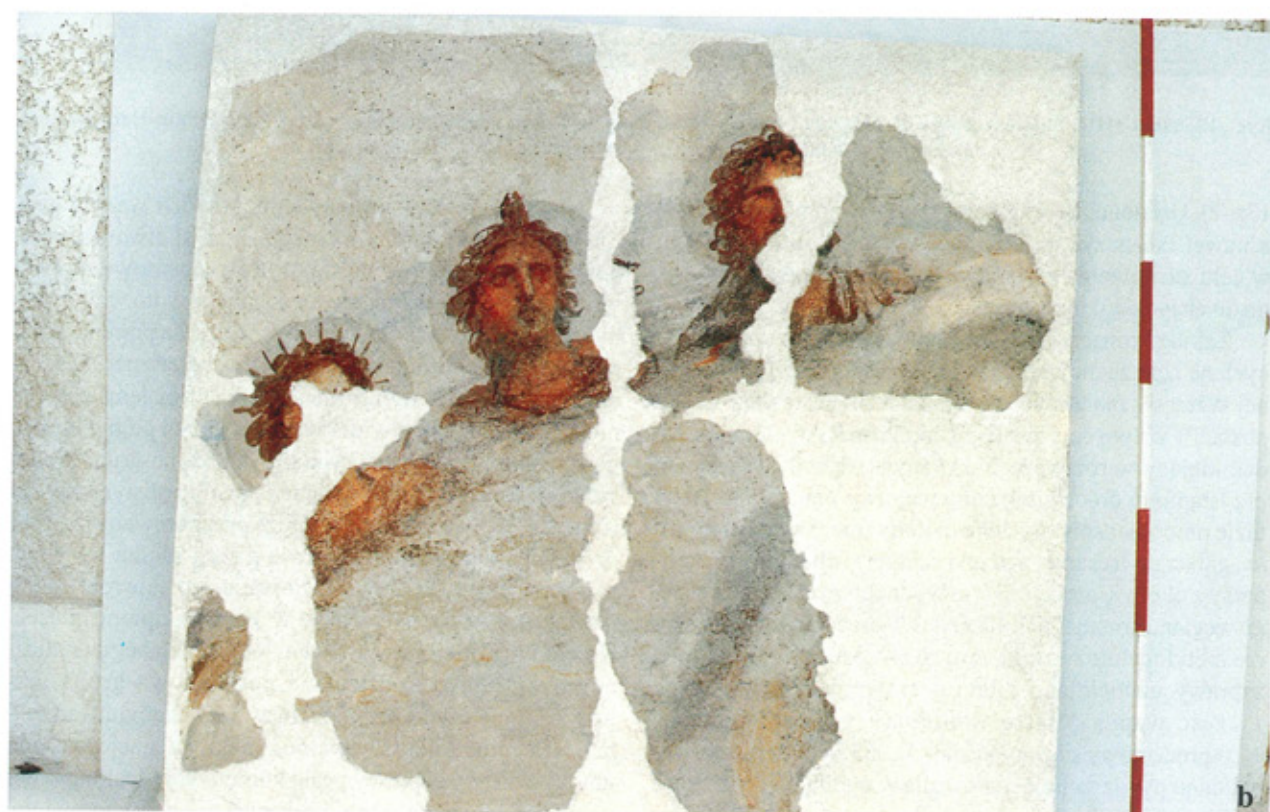
Ryc. 11. Dom H10. Pomieszczenie 2. Malarstwo ściennie z niszy przedstawiające prawdopodobnie Heliosa, Harpokratesa i Serapisa: a) stan przed konserwacją, b) stan po konserwacji (fot. P. Zambrzycki)

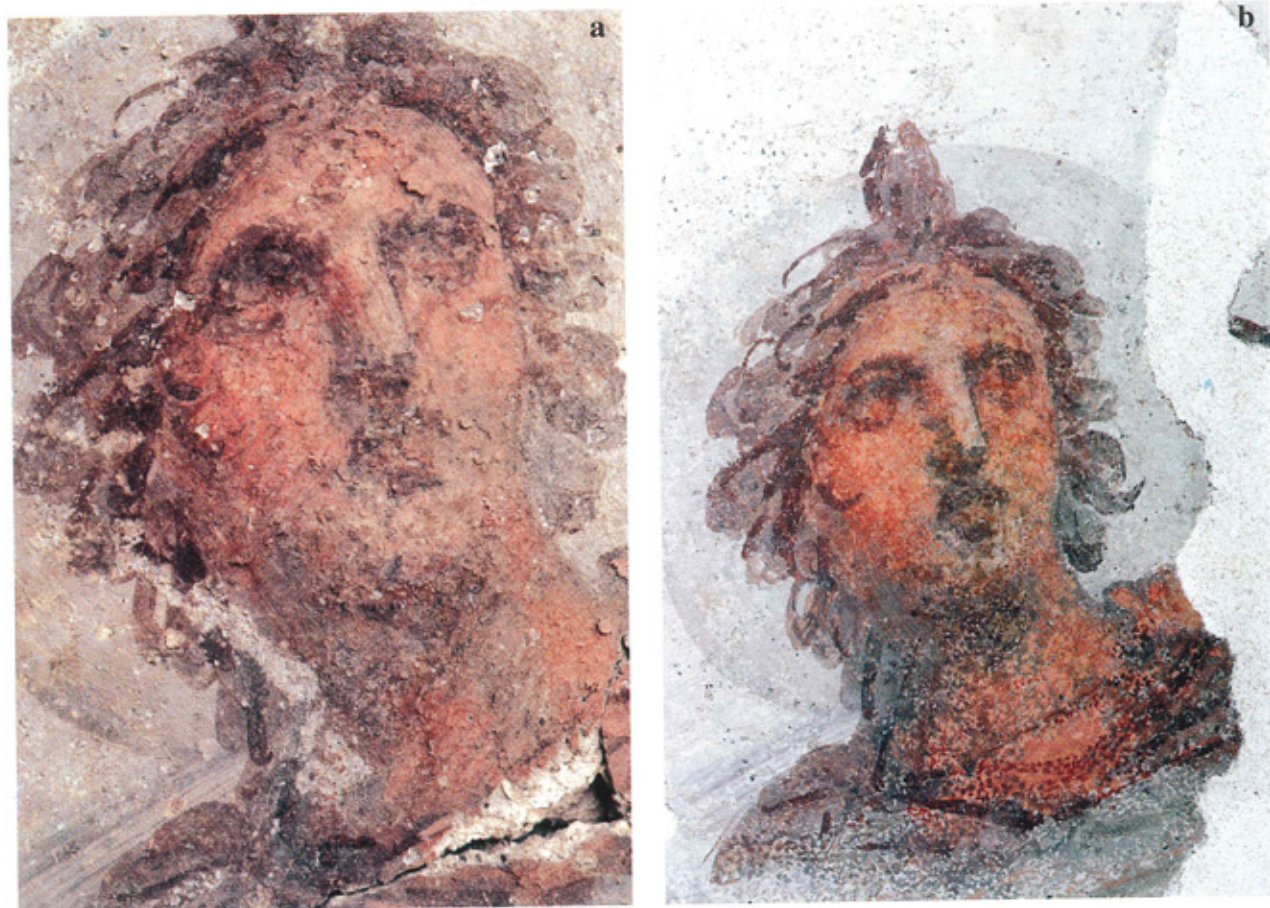
Ryc. 12. Dom H10. Pomieszczenie 2. Fragment malarstwa ściennego z niszy przedstawiający prawdopodobnie Harpokratesa: a) stan przed konserwacją, b) stan po konserwacji (fot. P. Zambrzycki)

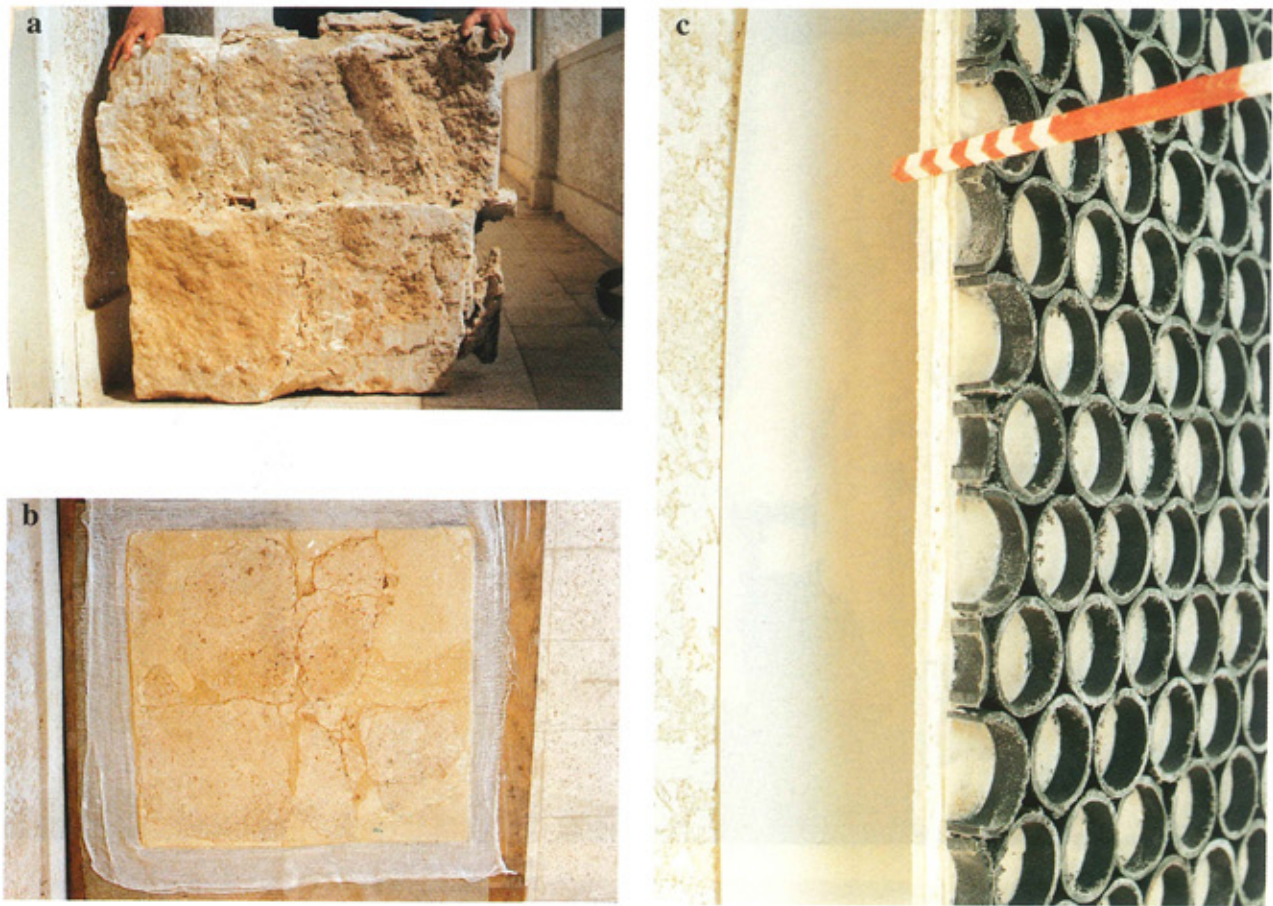
Ryc. 13. Dom H10. Pomieszczenie 2. Kolejne etapy transferu malarstwa z płyt kamiennych na sztuczne podłoże: a) zlepione płyty kamienne z malarstwem natynkowym na odwrocie, b) lewa strona malarstwa wraz z tynkiem po odcięciu od płyt kamiennych, c) malarstwo natynkowe na nowym podłożu (fot. P. Zambrzycki)

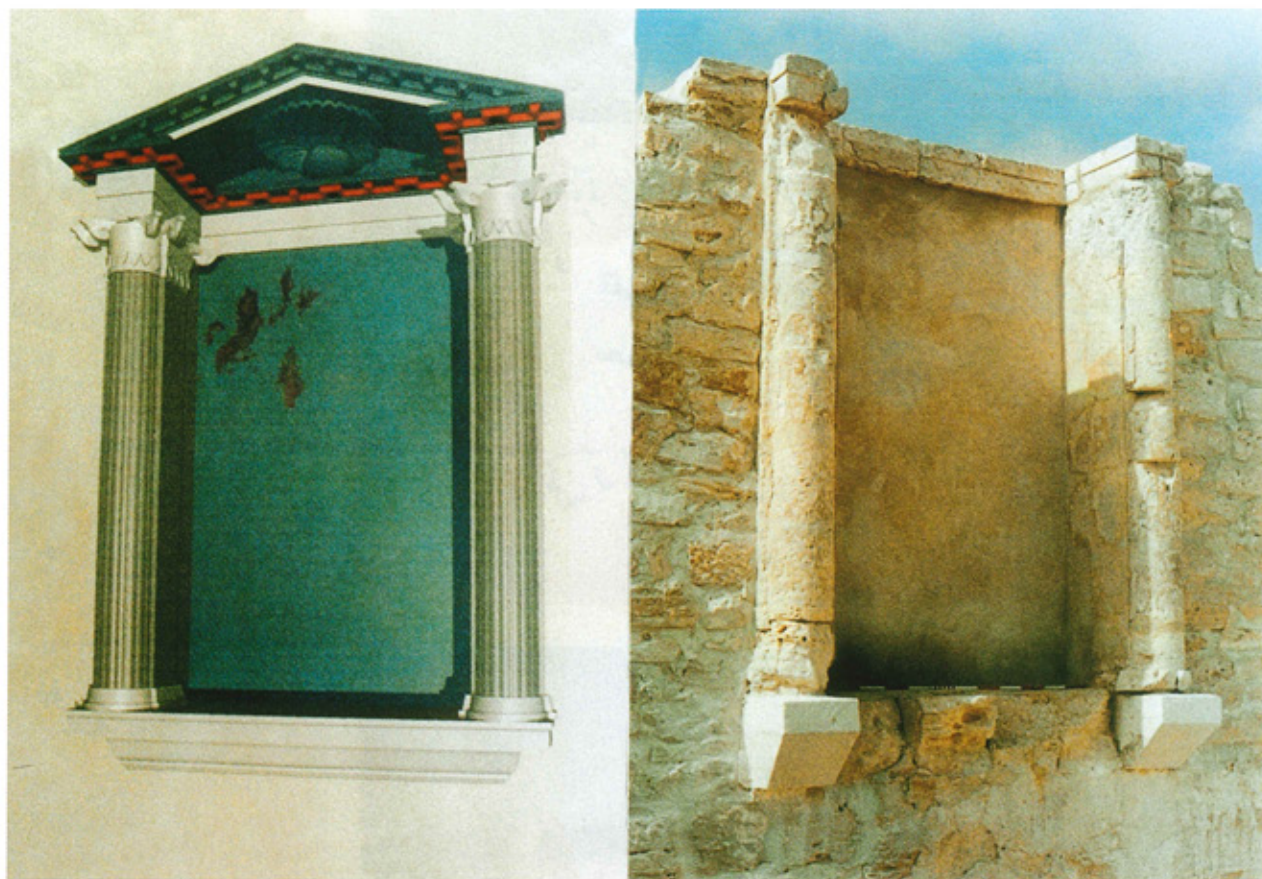
Ryc. 15. Dom H10. Pomieszczenie 2. Nisza – widok od północy. Po lewej rekonstrukcja komputerowa (R. Czerner), po prawej nisza po anastylozie w 1999 r. (fot. P. Zambrzycki)

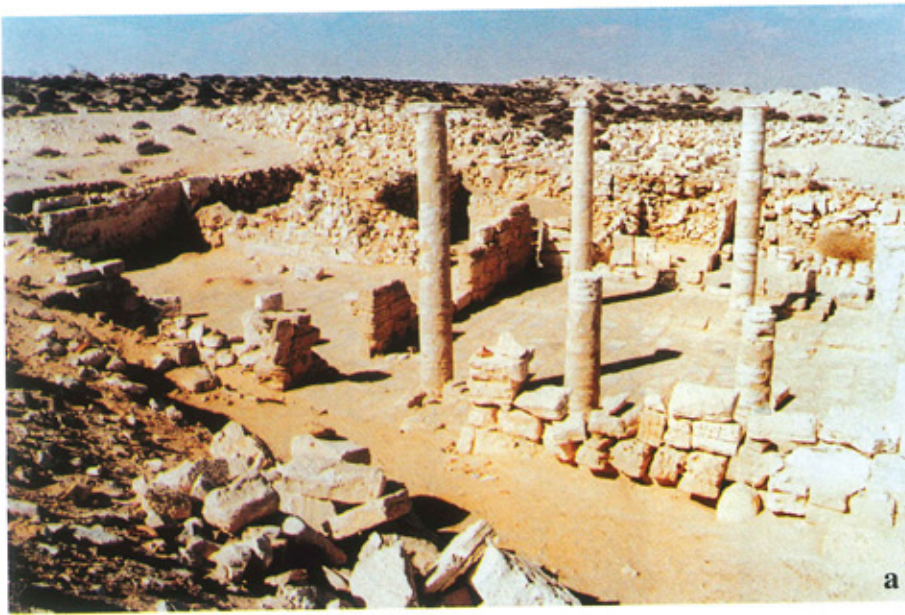
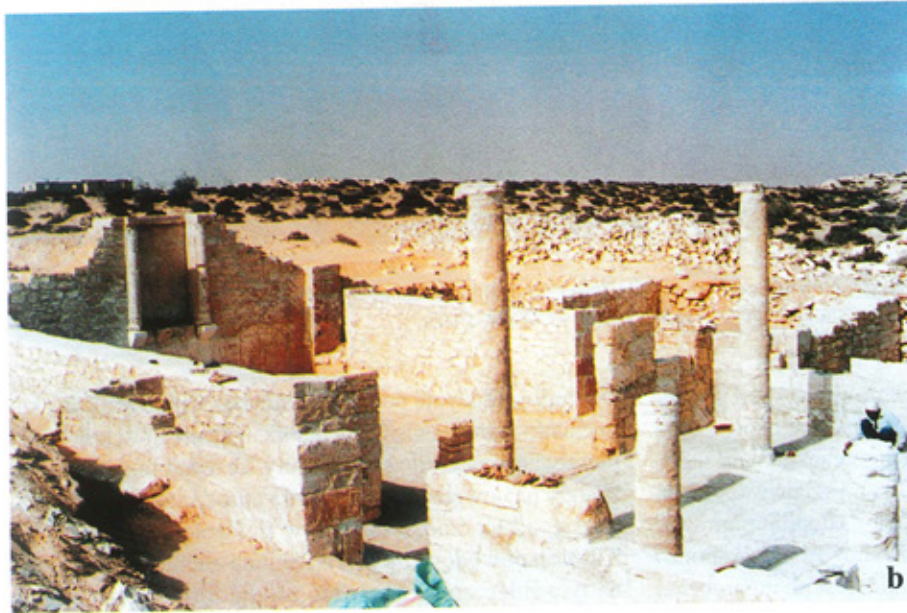
Ryc. 16. Dom H10. Dziedziniec portykowy i pomieszczenie 2: a) w głębi relikty niszy przed anastylozą; widok od północnego wschodu (fot. R. Czerner), b) w głębi widoczna jest nisza po anastylozie; widok od północnego wschodu (fot. autora)

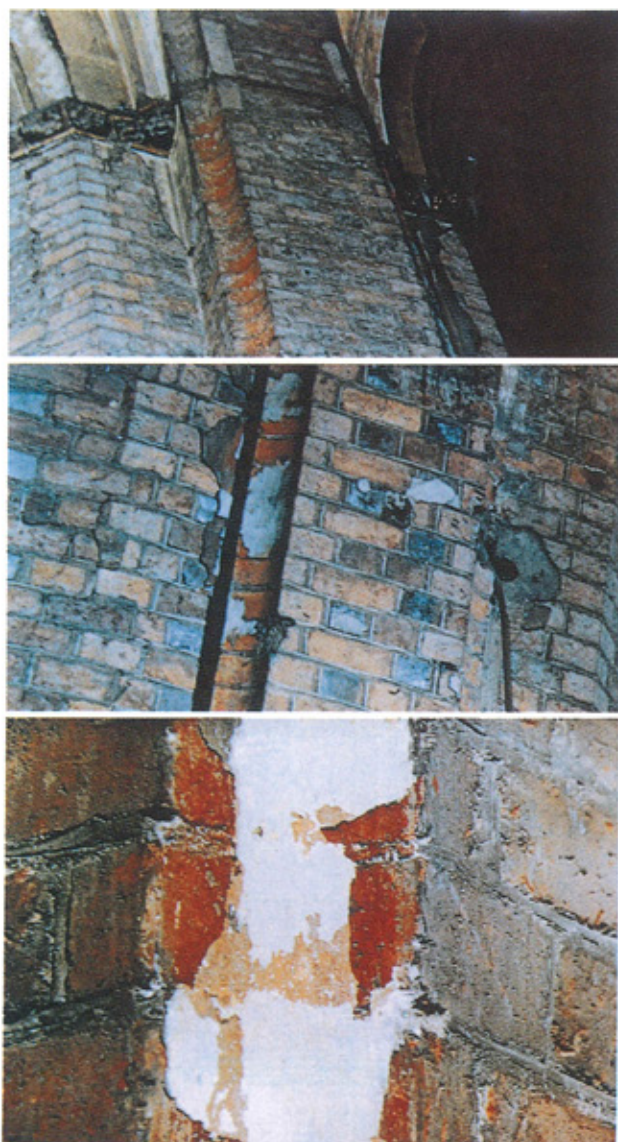
Ryc. 2. Wrocław. Kościół św. Wincentego – fragmenty zachowanej faktury i kolorystyki ceglano-wątku ścian i filarów z pomalowaniem wklęsłych krawędzi. Stan z 1962 r. (fot. autora)

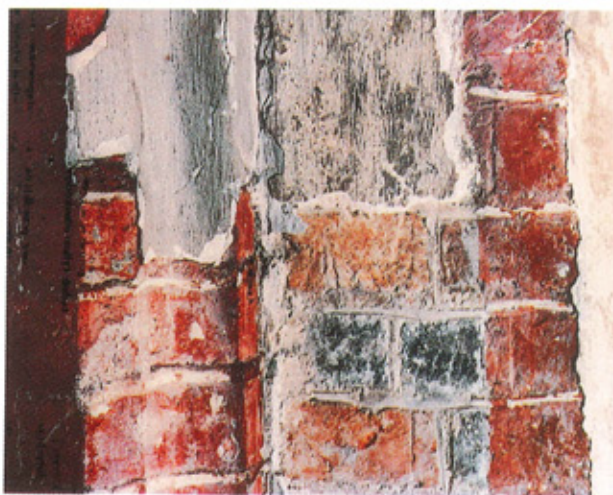
Ryc. 5. Wrocław. Resztki i ślady kolorystyki na filarach w kościele NP Marii na Piasku przed konserwacją. U dołu: widok na sklepienie chóru w kościele św. Wojciecha, po konserwacji i restauracji gwiazd (fot. autora)

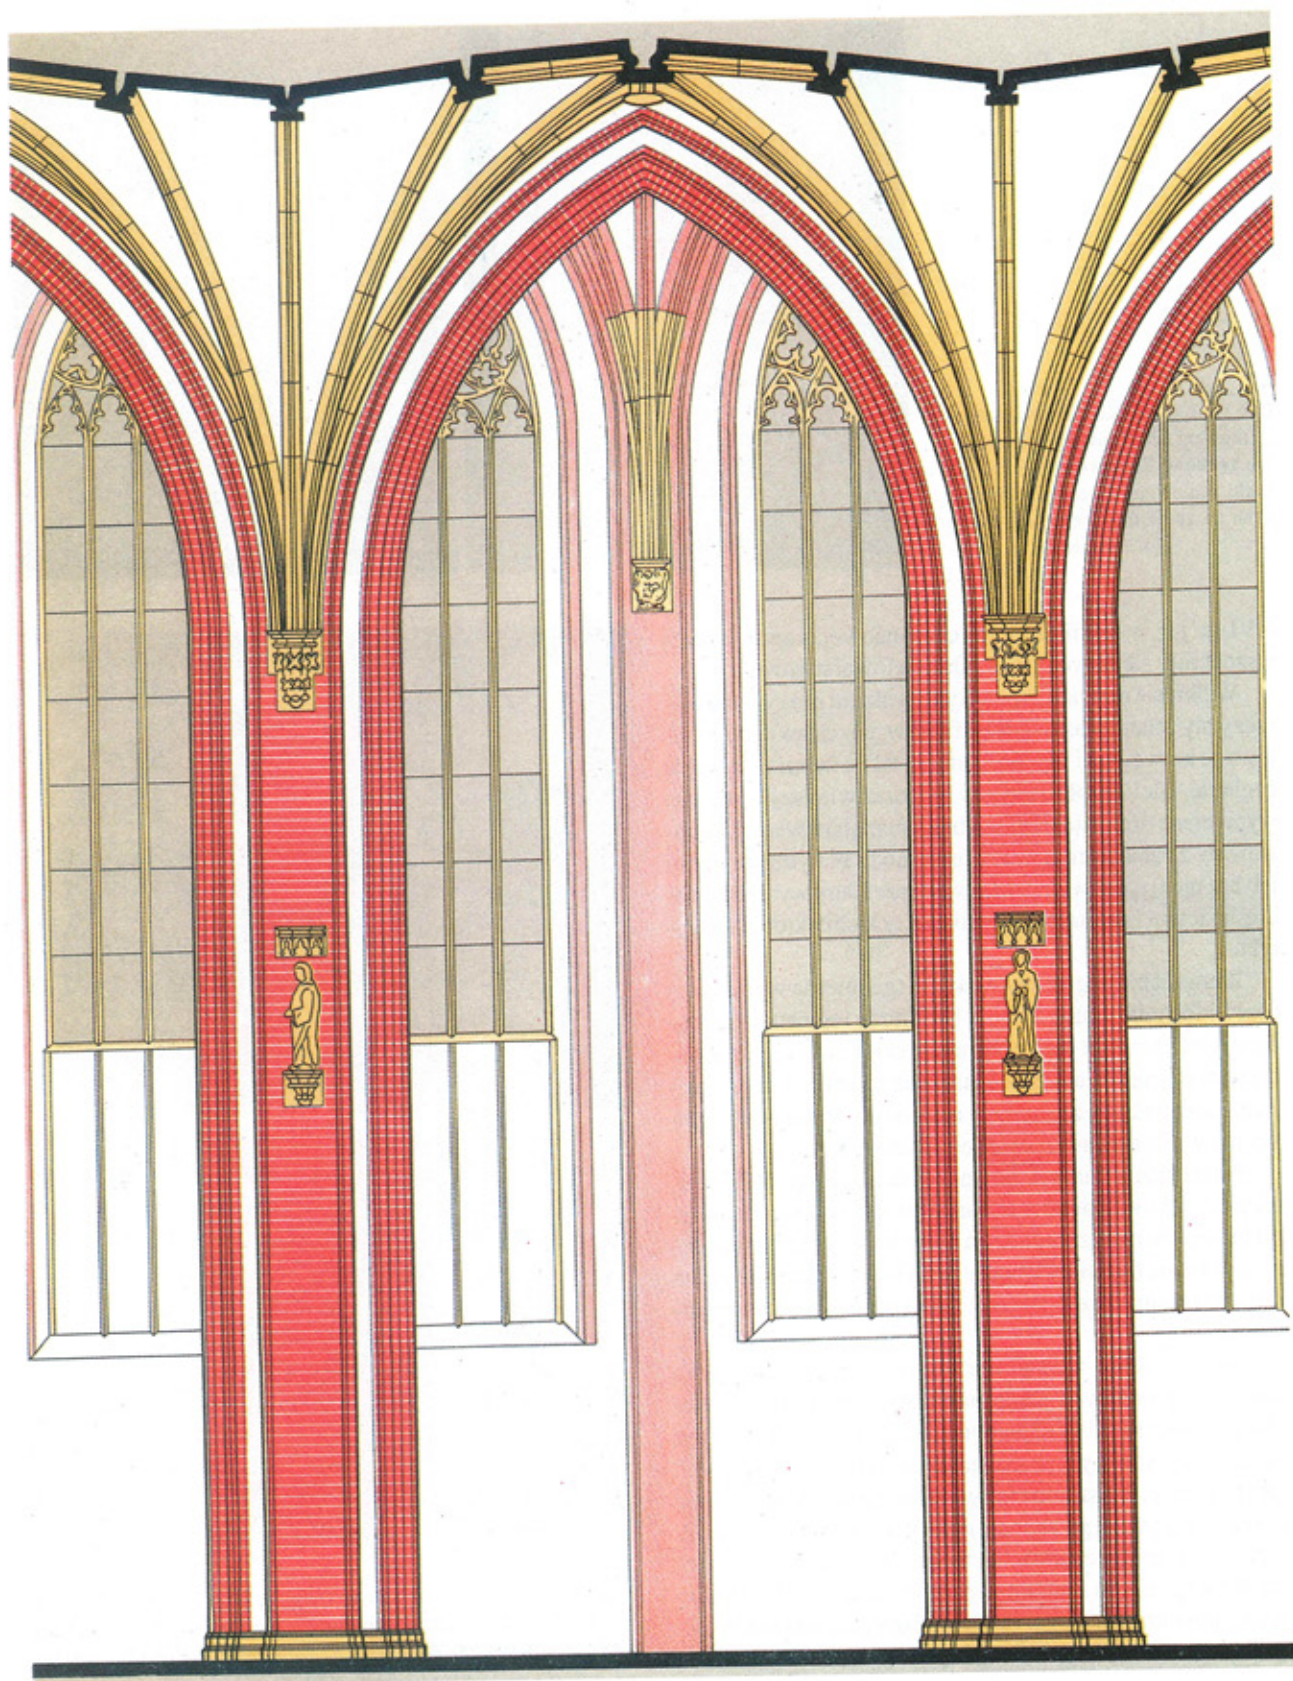
Ryc. 6. Wrocław. Kościół NMP Marii na Piasku – projekt rekonstrukcji pierwotnej polichromii architektonicznej wnętrza.  
Typowe przeszło (oprac. autora)

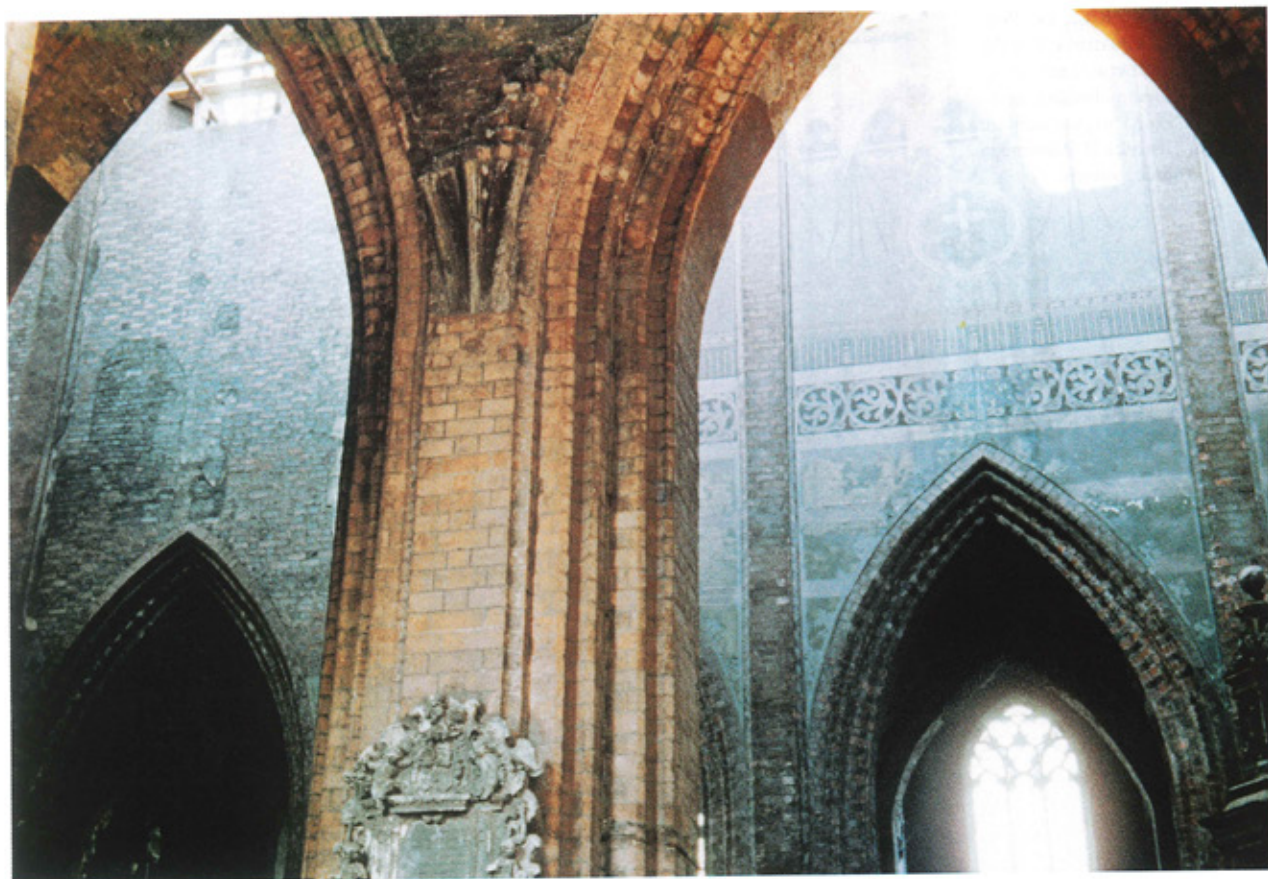
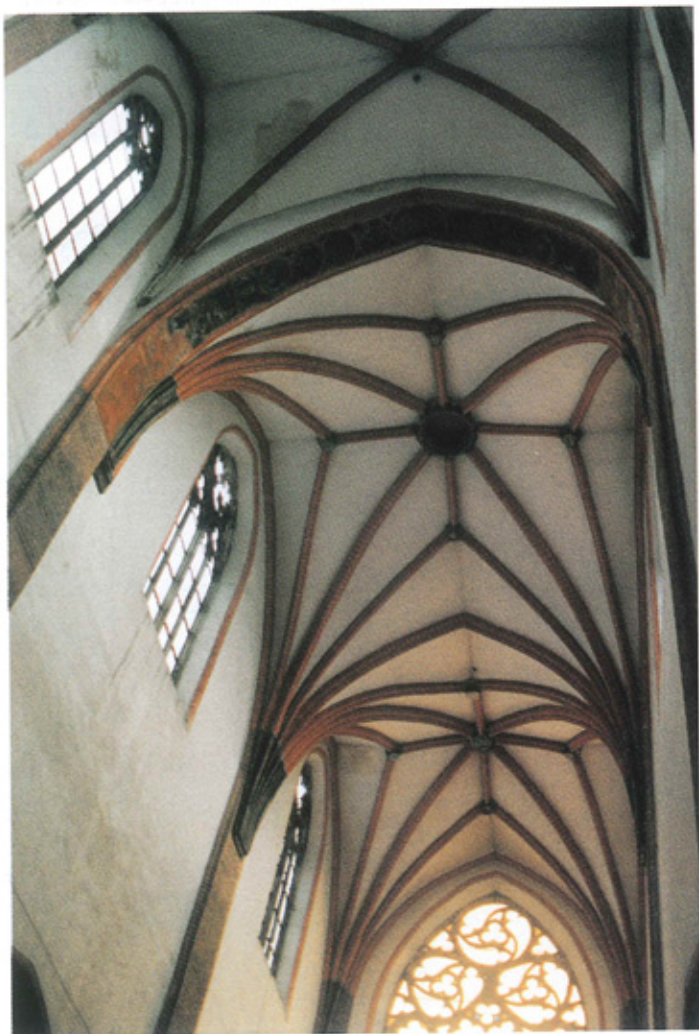
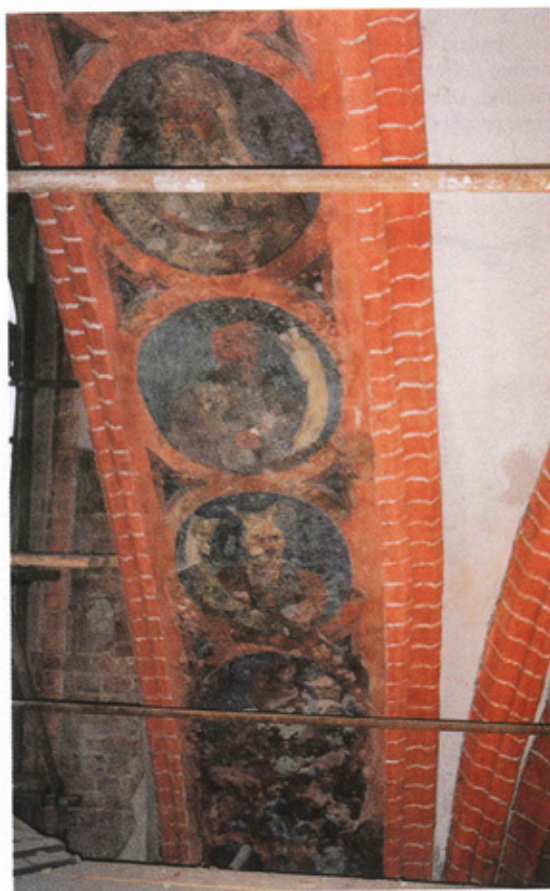
Ryc. 9. Wrocław. Kościół św. Marii Magdaleny – fragment wnętrza przed odbudową i konserwacją. Widok na część ścian i sklepień po konserwacji oraz fragment malarstwa na łuku tęczowym (fot. autora)

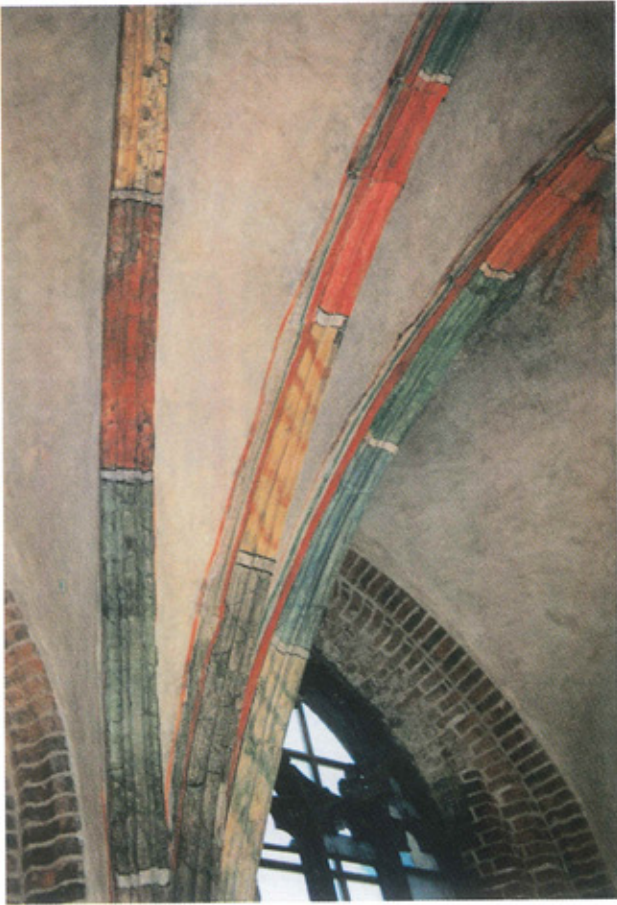
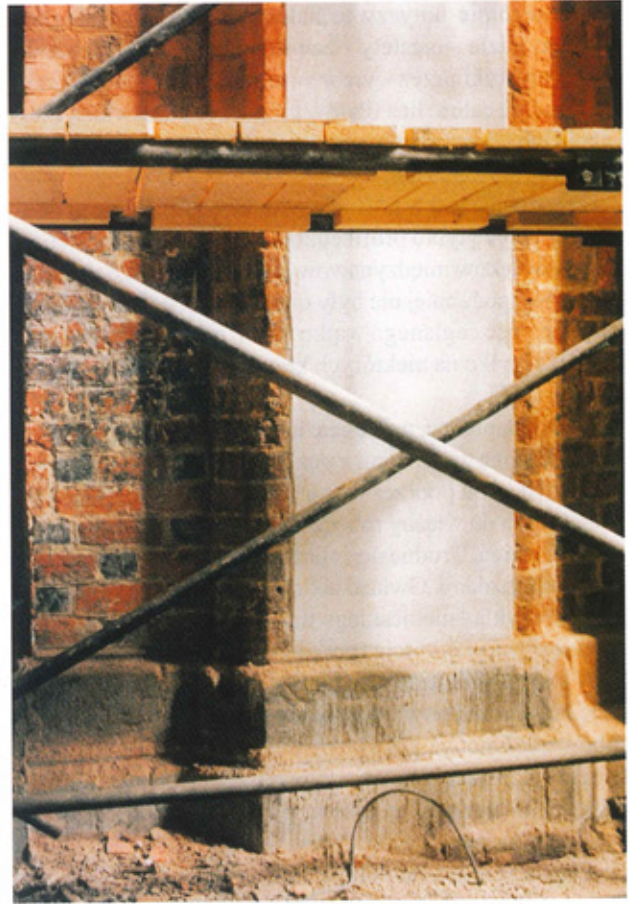
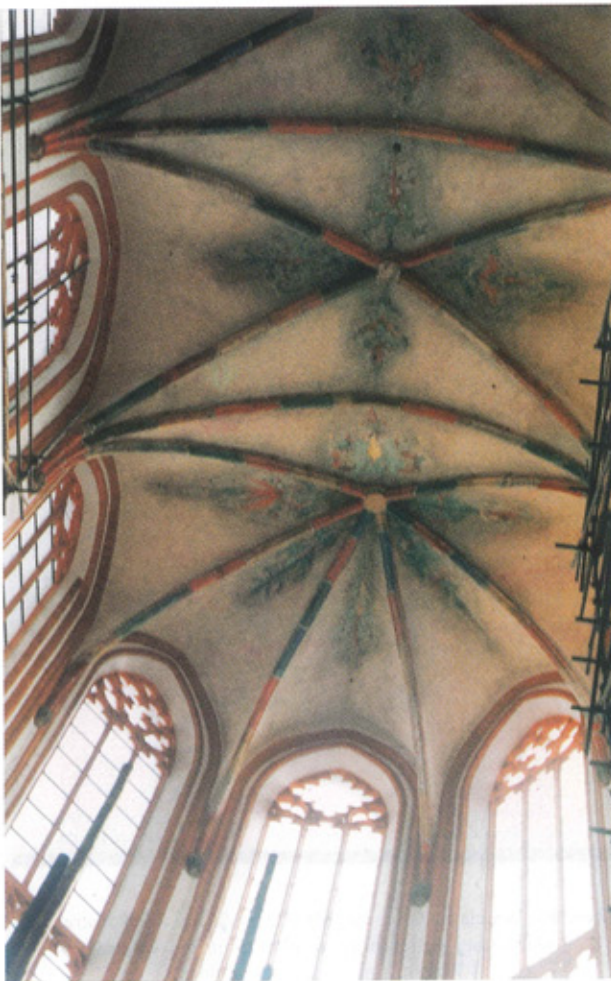
Ryc. 11. Wrocław. Kościół św. Elżbiety – widok i fragment sklepienia chóru po konserwacji zachowanej polichromii oraz fragment nowych cienkich tynków na filarze, w toku prac (fot. autora)

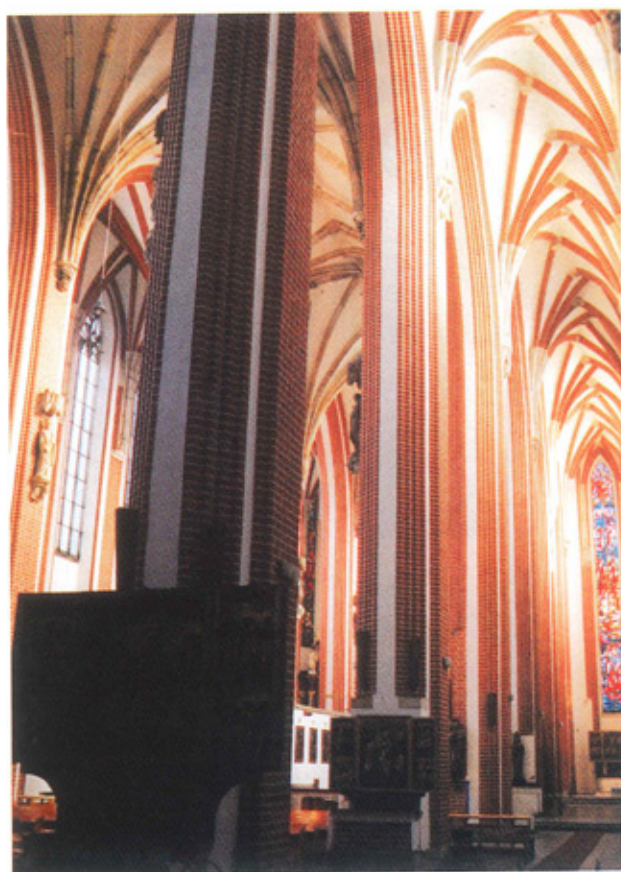
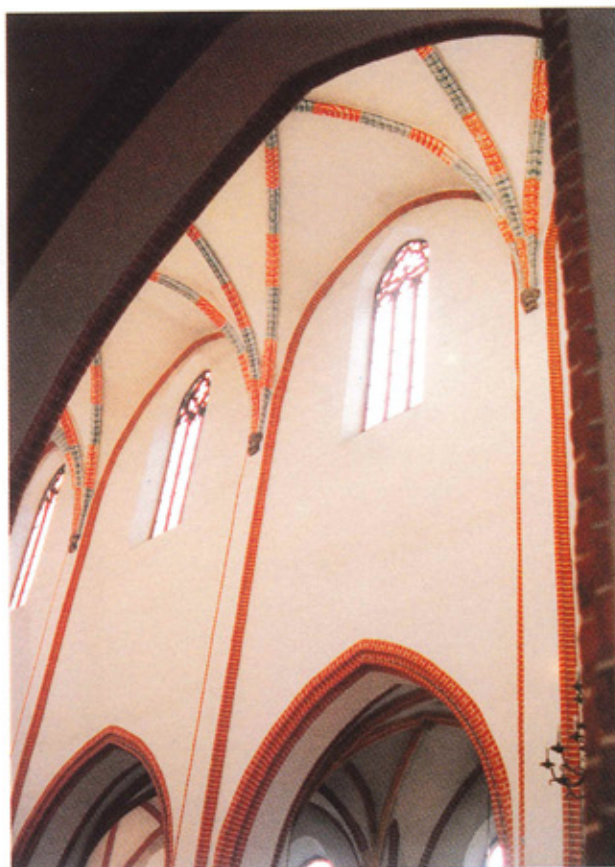
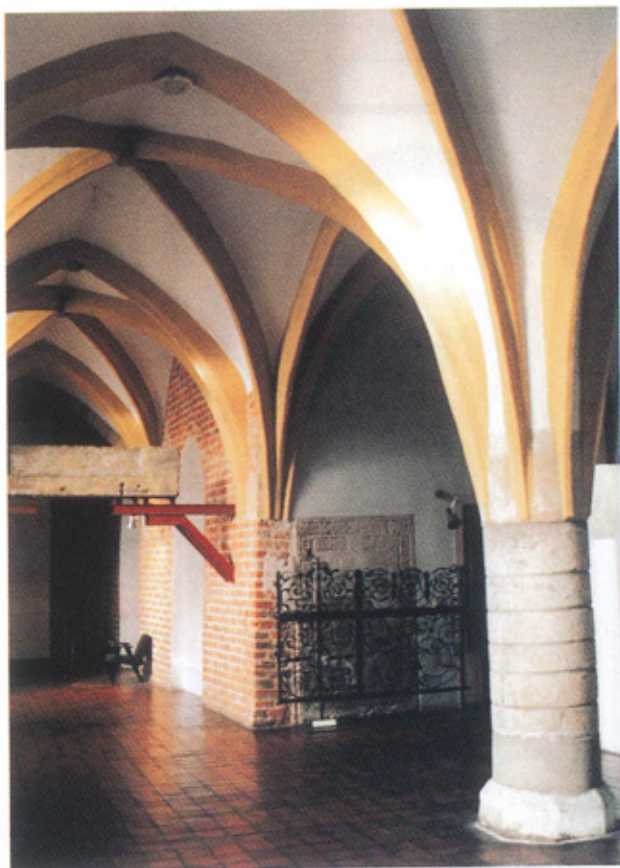
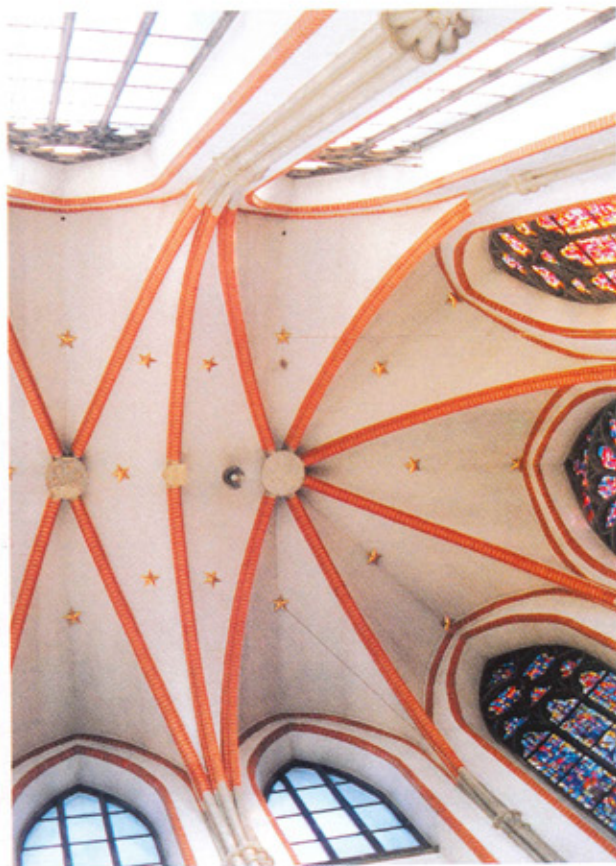
Ryc. 13. Wrocław. Fragmenty wnętrza średniowiecznych po konserwacji i odtworzeniu ich kolorystyki. U góry: kościół NP Marii na Piasku i Bożego Ciała; u dołu: klasztoru bernardyńskiego i kościół św. Wojciecha (fot. autora)

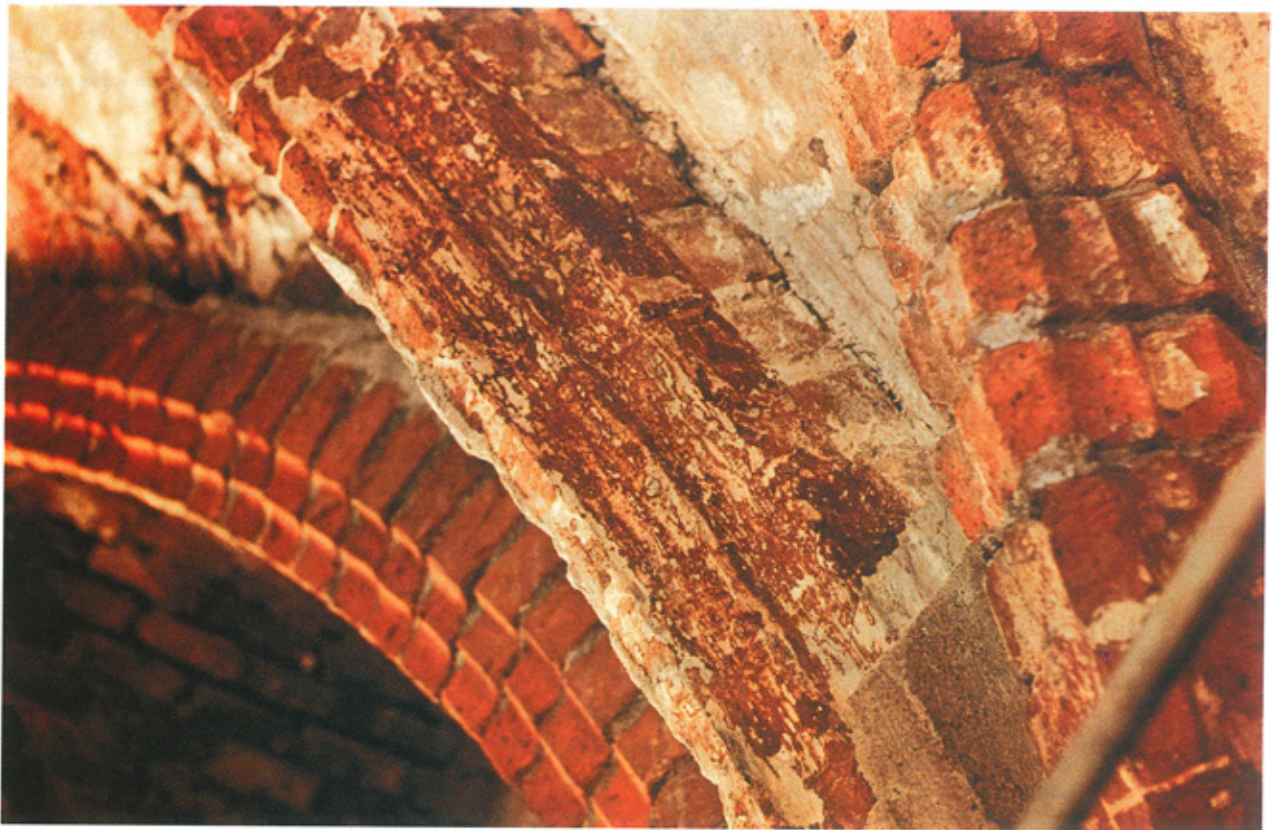
Ryc. 15. Wrocław. Krużganek klasztoru bernardyńskiego. Resztki kolorystyki żebra sklepiennego w części południowo-wschodniej (fot. autora)

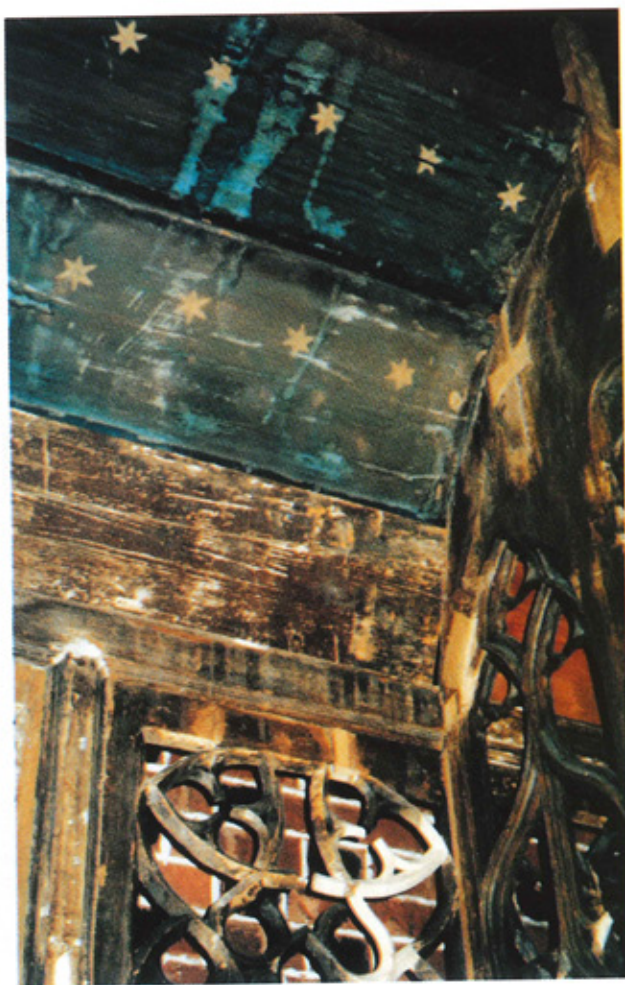
Ryc. 18. Wrocław. Kościół św. Elżbiety – fragment gotyckich stali z XV w. z przykryciem naśladowującym sklepienie, wykonanym z desek pomalowanych na niebiesko ze złożonymi gwiazdami. W toku konserwacji (fot. autora)

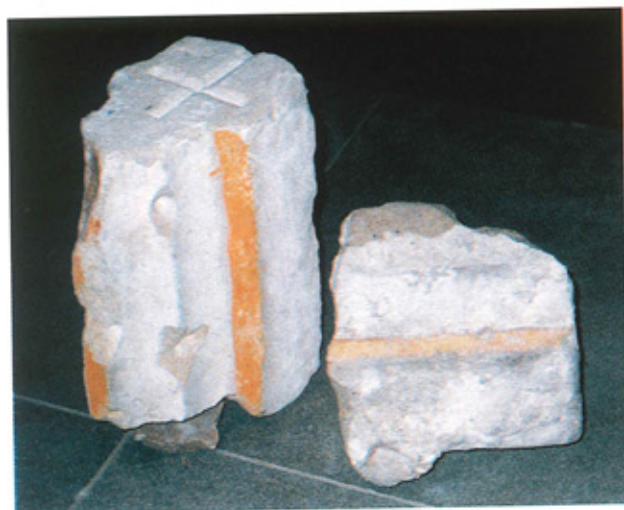
Ryc. 17. Wrocław. Katedra – fragment żebra (z lektorium?) z piaskowca pomalowanego na białą ze złożonymi profilami, na podkładzie żółtym (fot. autora)

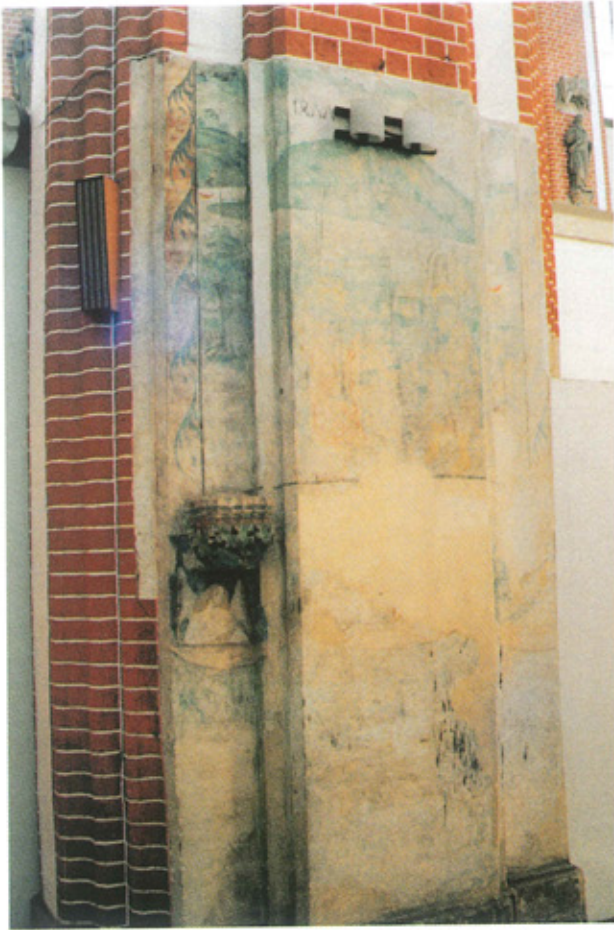
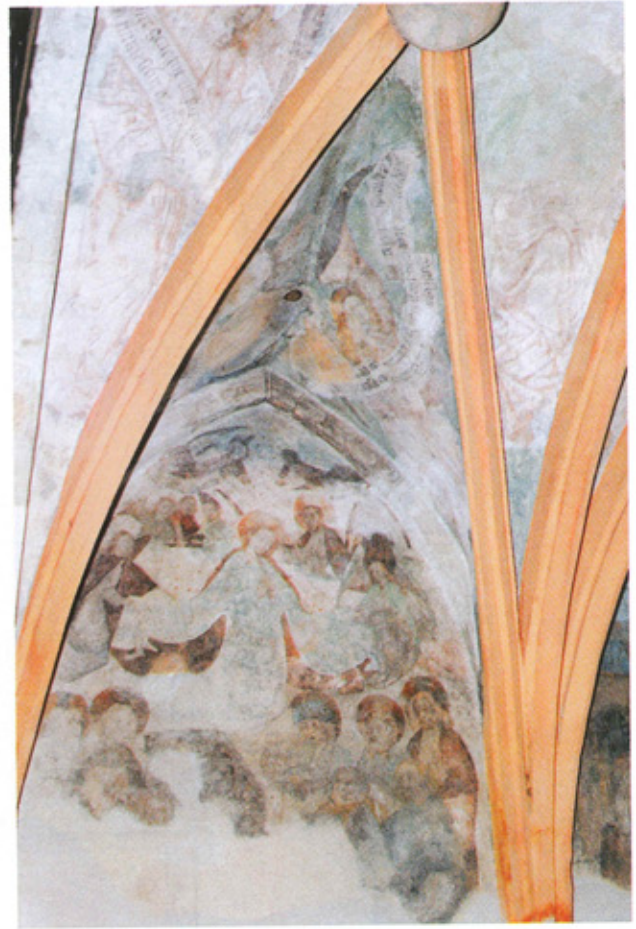
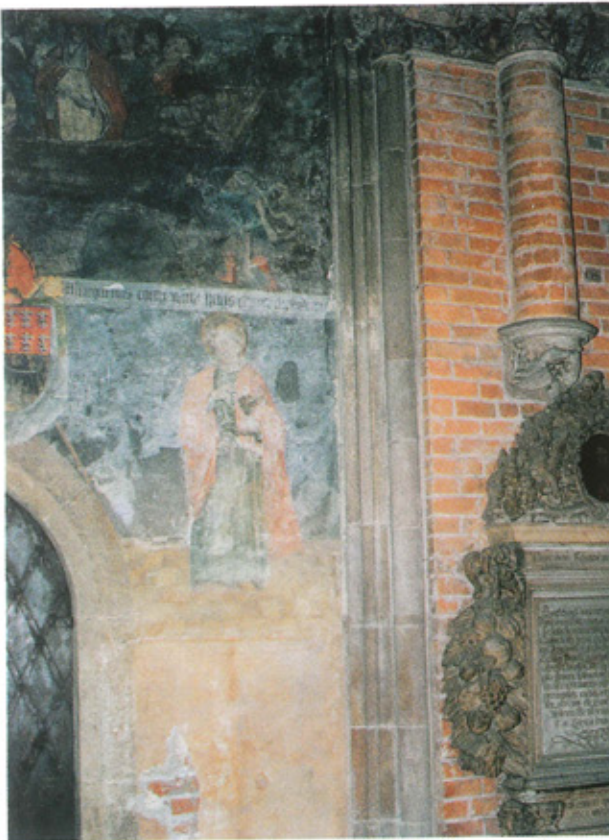
Ryc. 20. Wrocław. Fragmenty malarstwa ściennego na późniejszych tynkach: Z lewej: w kość. NP Marii, w chórze katedry; z prawej: kość. św. Wojciecha – kaplica pod wieżą oraz resztki (XIV w.) lamperii naśladowującej tkaninę, w transepcie (fot. autora)
