# ARCHITECTUS

NR 1(7)2000

Stanisław Medeksza, <i>Konserwacja relikwii architektury i malarstwa ściennego w Marinie el-Alamein</i> .....	5
Ewa Łużyńska, <i>Kolorystyka i faktura architektury średniowiecznych klasztorów cysterskich w Polsce</i> .....	19
Edmund Małachowicz, <i>Faktura i kolorystyka w architekturze średniowiecznej na Śląsk</i> .....	29
Marzanna Jagiełło-Kołaczyk, <i>Sgraffita geometryczne na Śląsku w dobie renesansu i manieryzmu</i> .....	47
Wojciech Brzezowski, <i>Faktura i kolorystyka elewacji barokowych na Śląsku</i> .....	61
Rafał Eysymontt, <i>Barwne projekty z XVIII i początku XIX wieku w archiwum w Legnicy</i> .....	71
Maciej Małachowicz, <i>Kolorystyka elewacji barokowych kaplic katedry wrocławskiej</i> .....	81
Krystyna Kirschke, <i>Elewacje ceramiczne wrocławskich kamienic czynszowych z przełomu XIX i XX w. Stan zachowania i problemy konserwatorskie</i> .....	85
Bogna Krynicka-Rzechonek, <i>Próba odtworzenia kolorystyki domu typu „landhaus”</i> .....	95

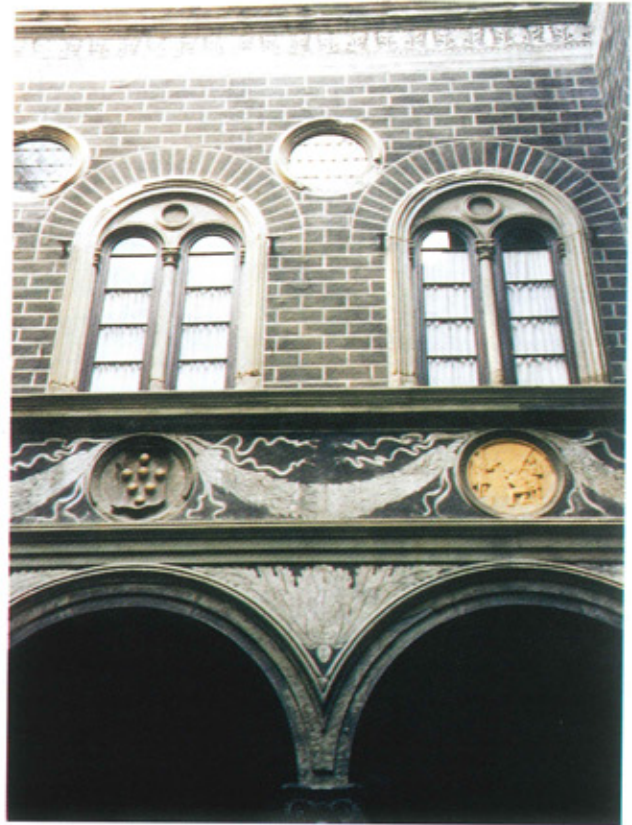
Ryc. 1. Bonie sgraffitowe typowe dla architektury włoskiej, Florencja, Palazzo Medici-Riccardi, od strony dziedzińca

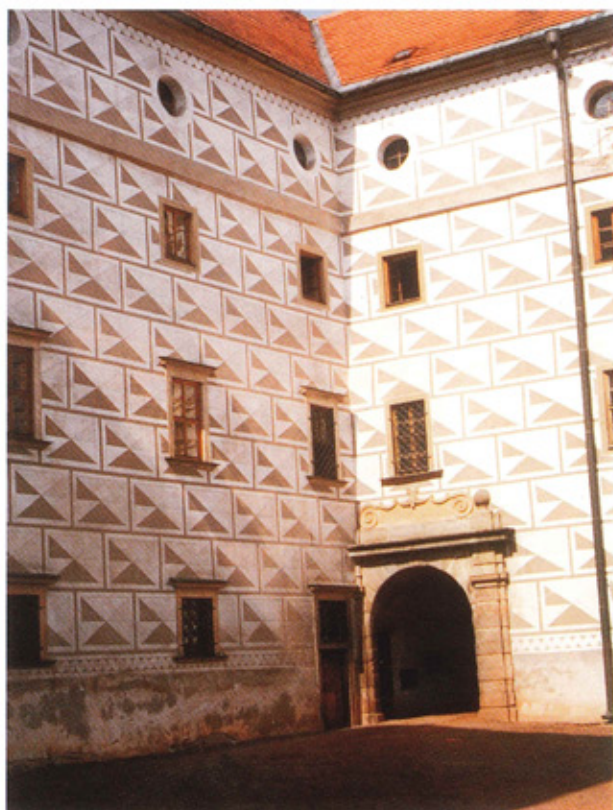
Ryc. 8. Bonie sgraffittowe na elewacjach zamku w Nachodzie

Wydaje się, że analogii dla części tego typu motywów poszukiwać należy na terenie Czech i Moraw. Układ pryzmatyczno-ramowy spotykamy na ścianach zamku w Naměšti nad Oslavou (ok. 1577 r.). Bardzo podobne wypełnienia boni motywem okuciowym, które znajdujemy na ścianach kościoła w opolskiej Bierawie (1614 r.), zawierają sgraffita na kamienicy w Opočnie. Pewne związki można odnaleźć między sgraffitami pałacu w Novym Meste, a dekoracjami zamku w Bolkowie. Jak się wydaje, motywem przeniesionym wprost na teren Śląska<sup>33</sup>, są bonie z elewacji zamku w Nachodzie (ryc. 8), którymi (w różnych tego wzo-

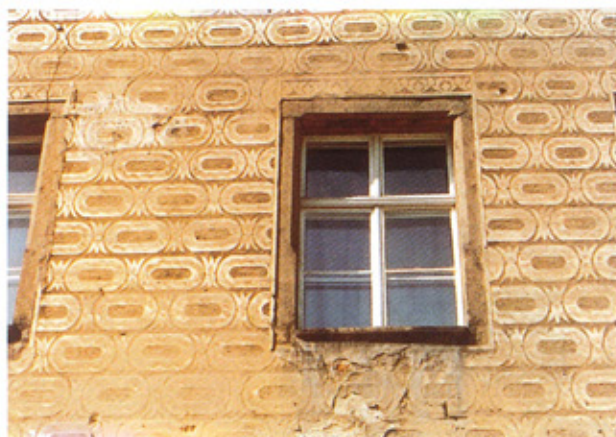
Ryc. 9. Bonie eliptyczne na ratuszu w Otmuchowie

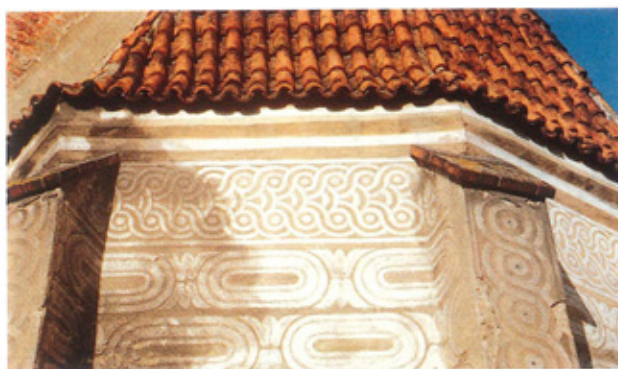
Ryc. 13. Motywy plecionkowe na elewacjach kościoła w Gałowie

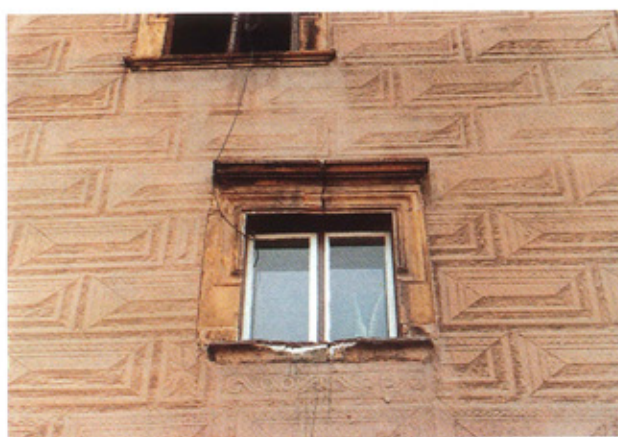
Ryc. 14. Przykład rozwiązania układu boni sgraffitowych na styku z otworem okiennym; dwór w Pawłowicach

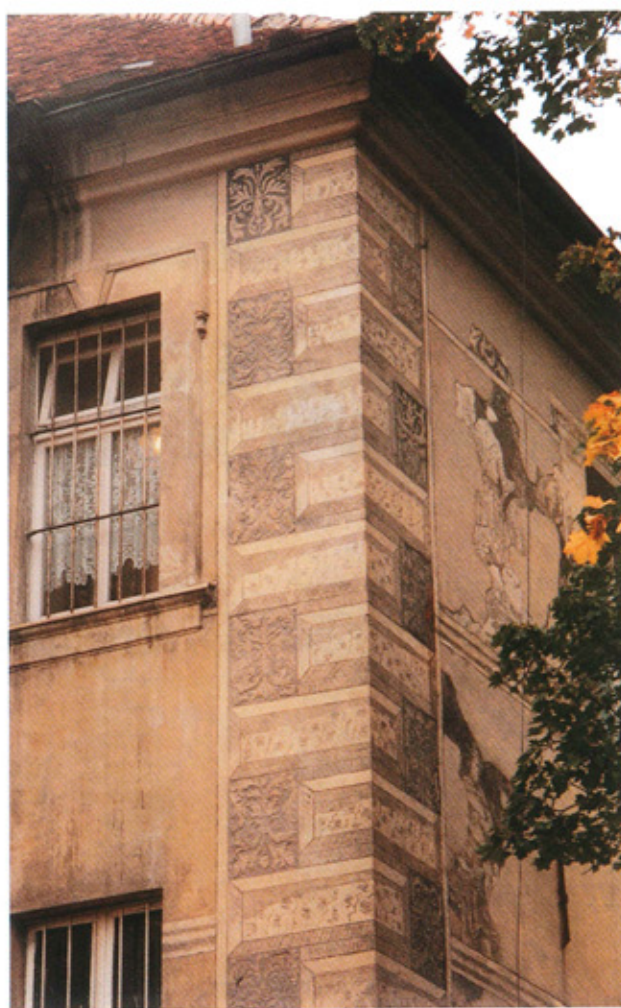
Ryc. 15. Przykład rozwiązania narożnika, zamek w Pruszkowie

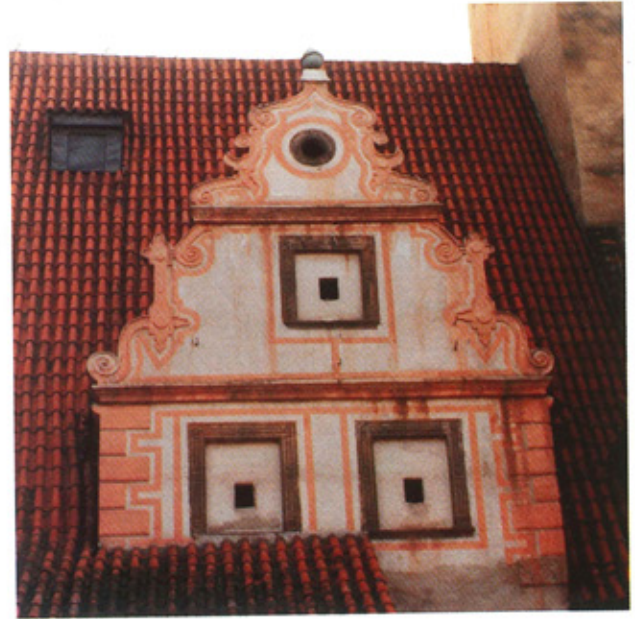
Ryc. 20. Dekoracja ramowa na elewacji kościoła w Żórawinie

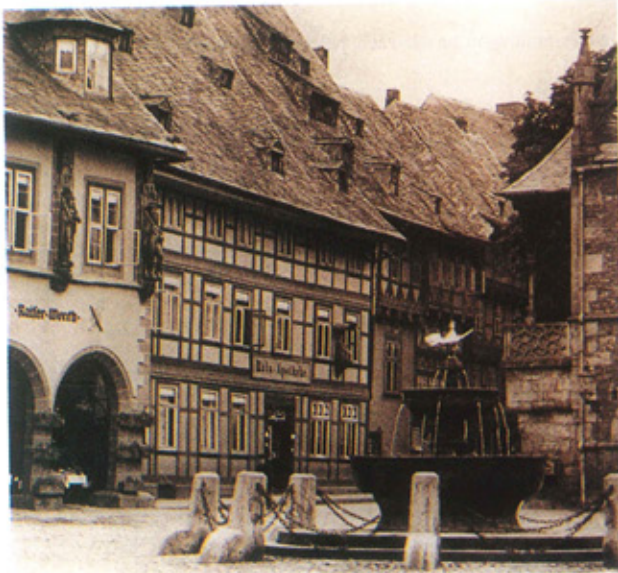
Ryc. 21. Rozwiązanie konstrukcji szachulcowo-ryglowej; dom w Goslar (Niemcy)

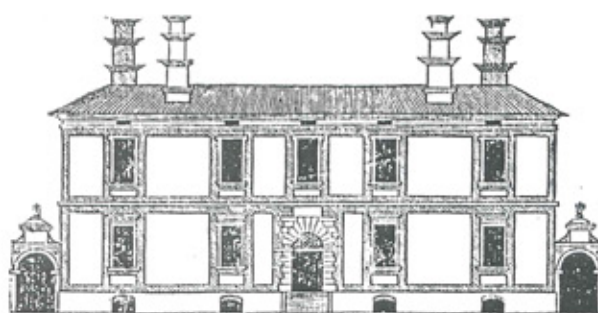
Ryc. 24. Projekt elewacji pałacowej według Serlia [21, il. 136]

tację<sup>66</sup> rozwiązań elewacji, zawartą w traktacie Serlia (ryc. 24).

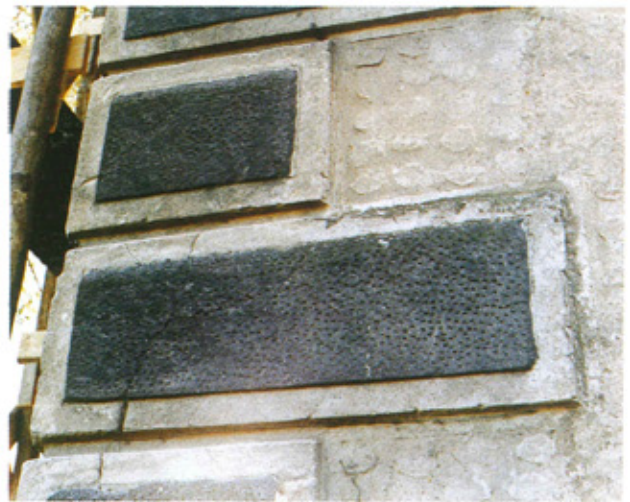
Ryc. 3. Klasztor w Kamieńcu Żąbkowickim.  
Bonowanie narożnika

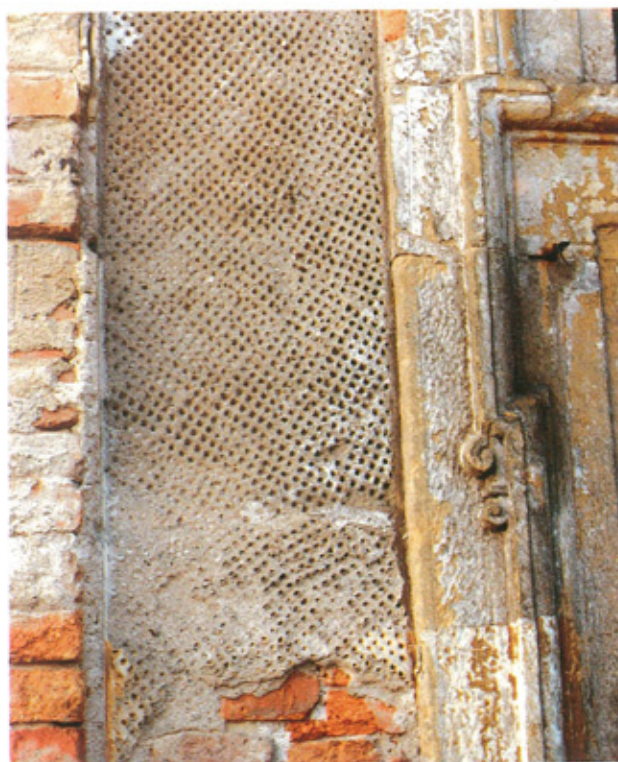
Ryc. 4. Klasztor w Lubiążu. Fragment dziurkowanej faktury tynku na elewacji

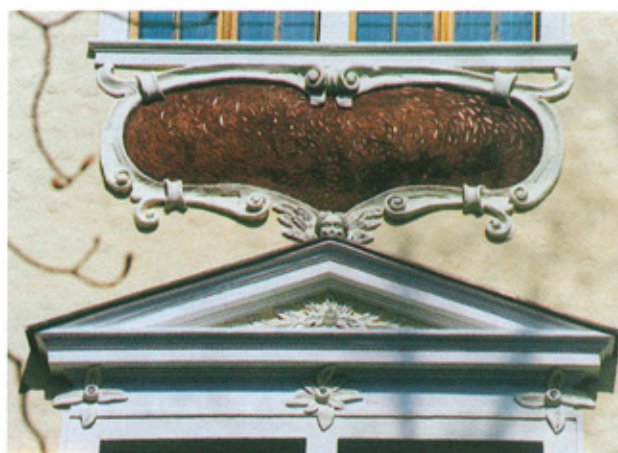
Ryc. 5. Kłasztor w Kamieńcu Ząbkowickim. Fasada. Kartusz pod oknem drugiego piętra

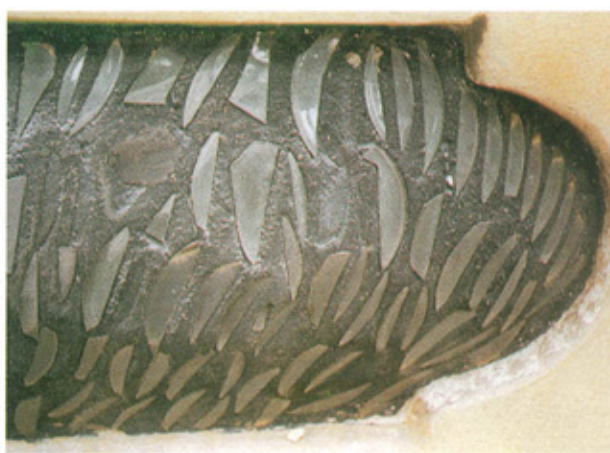
Ryc. 6. Kłasztor w Kamieńcu Ząbkowickim. Fasada. Fragment płyciny pod oknem pierwszego piętra

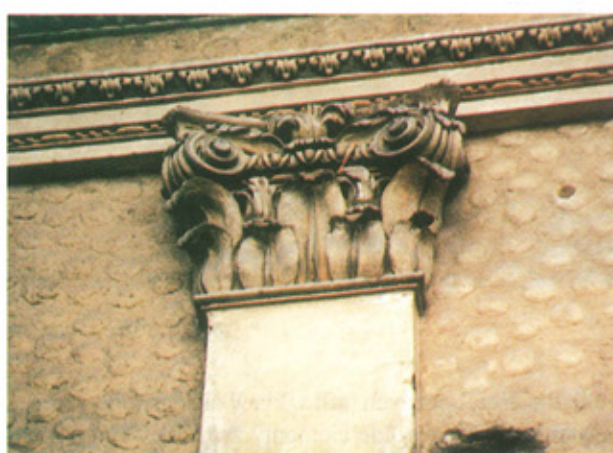
Ryc. 7. Kłasztor w Kamieńcu Ząbkowickim. Fasada. Głowica pilastra i fragment ściany z widocznym krążkowym narzutem tynkowym

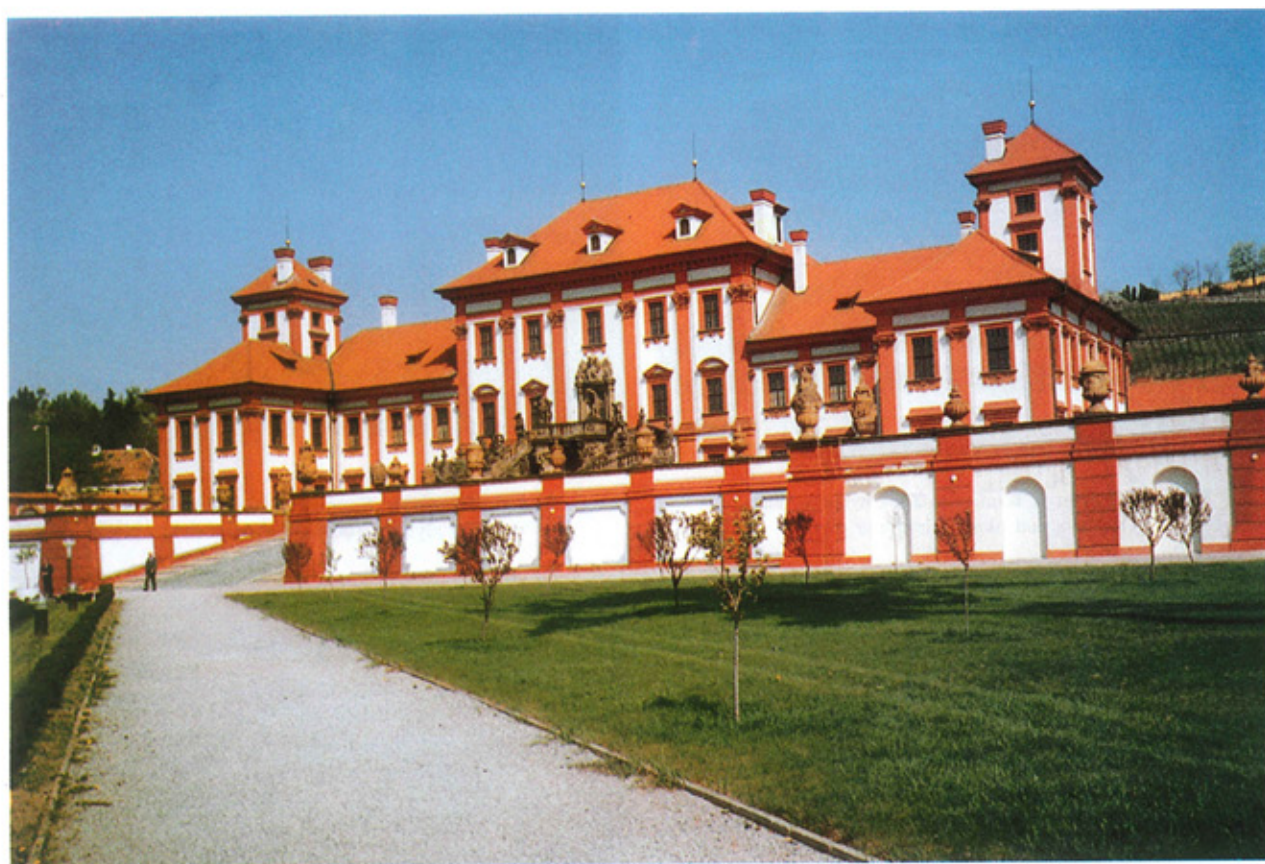
Ryc. 8. Pałac Troja w Pradze. Kolorystyka elewacji

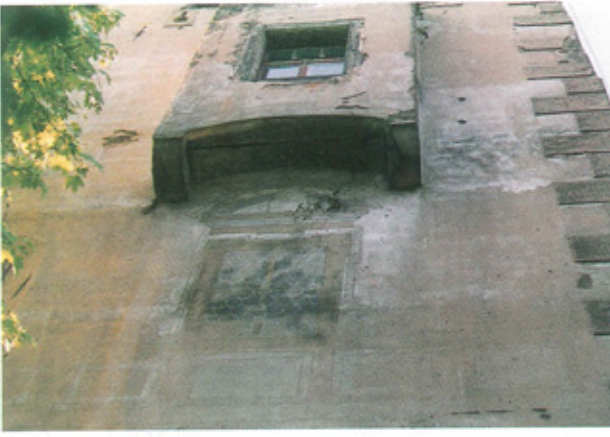
Ryc. 11. Zamek w Otmuchowie. Fragment elewacji z relikwami polichromii

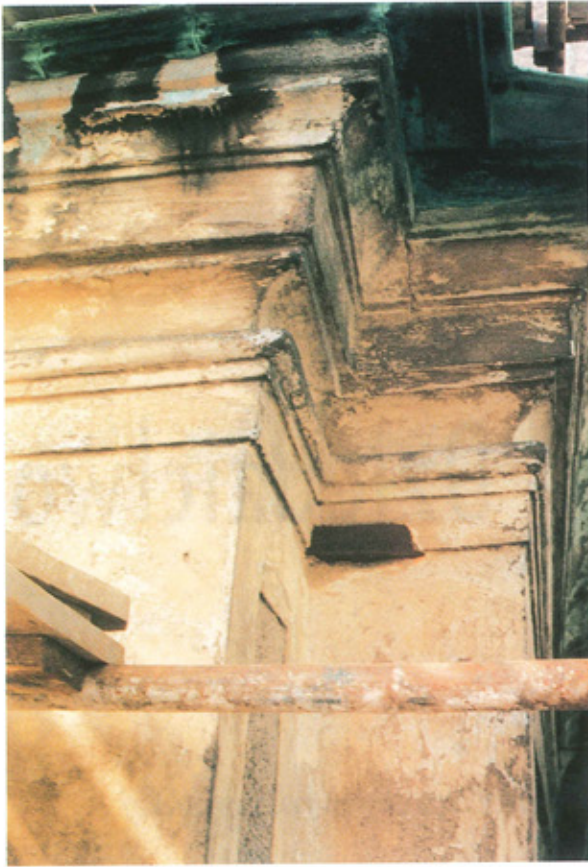
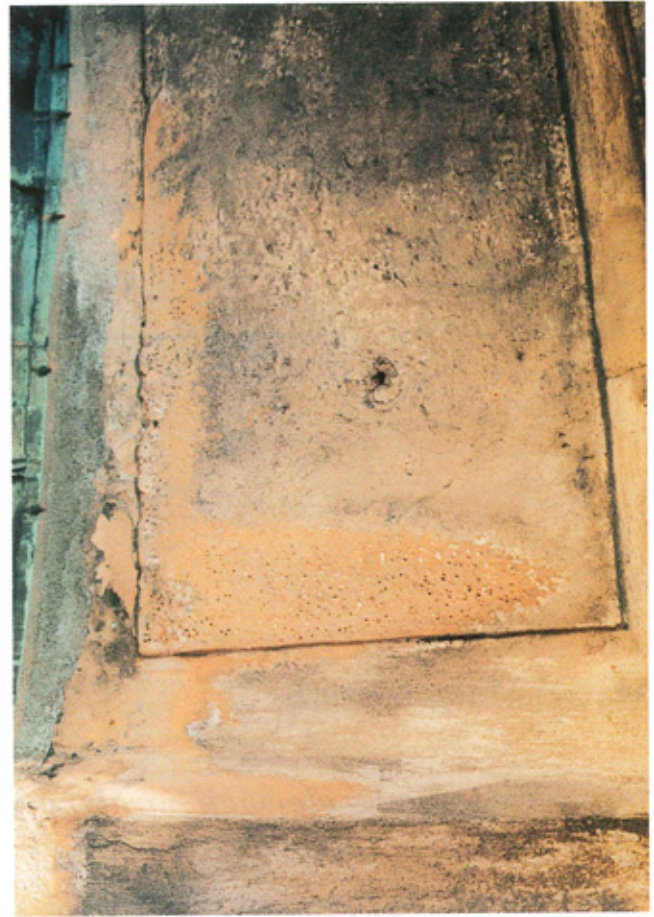
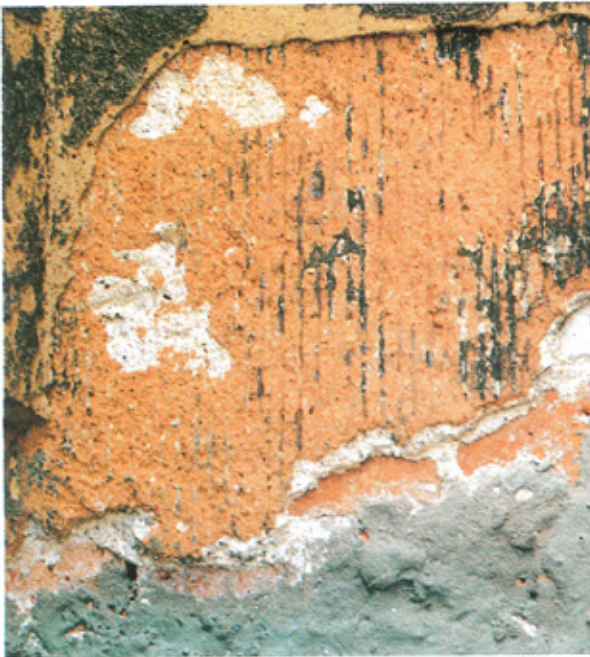
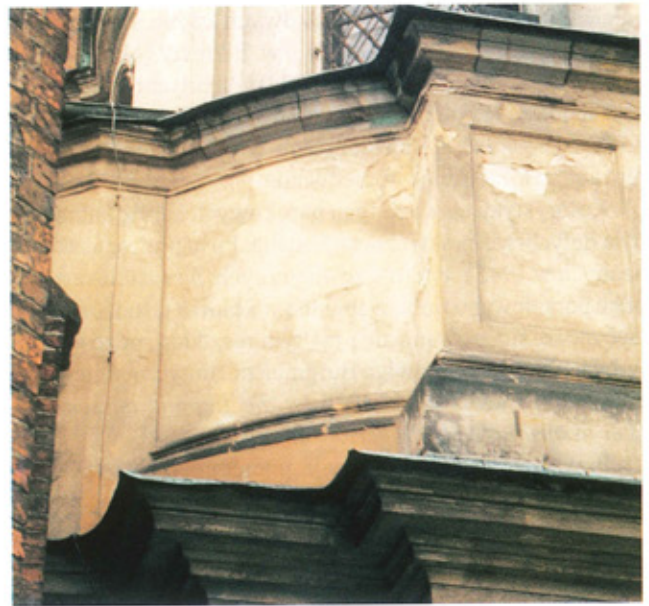
Ryc. 1. Fragmenty tynków barwnych odkryte na elewacjach barokowych kaplic św. Elżbiety i Bożego Ciała – Elektorskiej (po prawej u dołu, fot. autora)

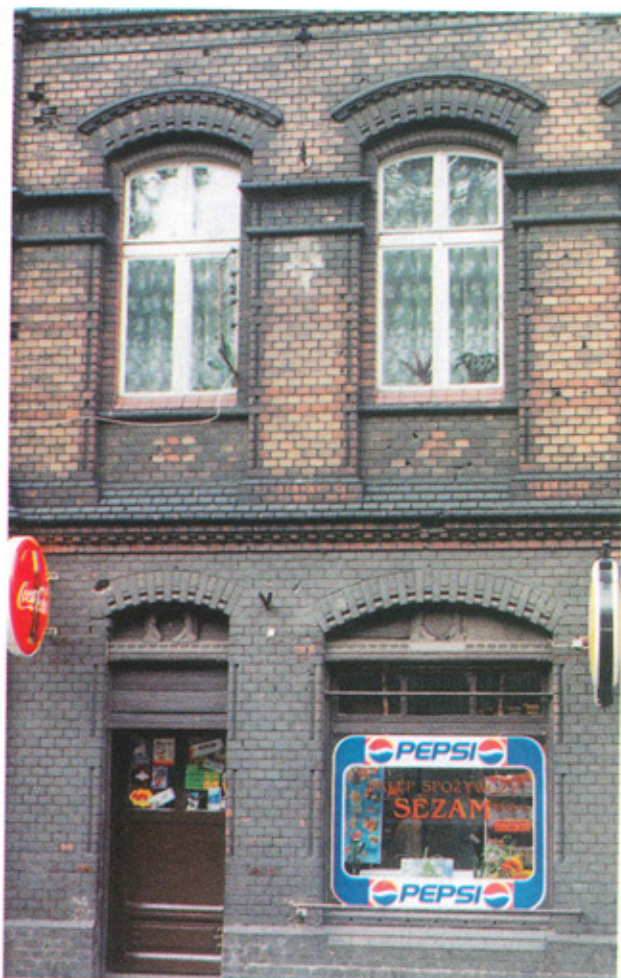
Ryc. 2. Wrocław, ul. Poniatowskiego 1. Stan z 1997 r. Fragment całkowicie ceglanej elewacji budynku mieszkalno-handlowego

Wśród nich budynek przy ul. Poniatowskiego 1 (ryc. 2), którego elewacja została wykonana z wielobarwnych (różne odcienie czerwieni) cegieł ceramicznych. Inny

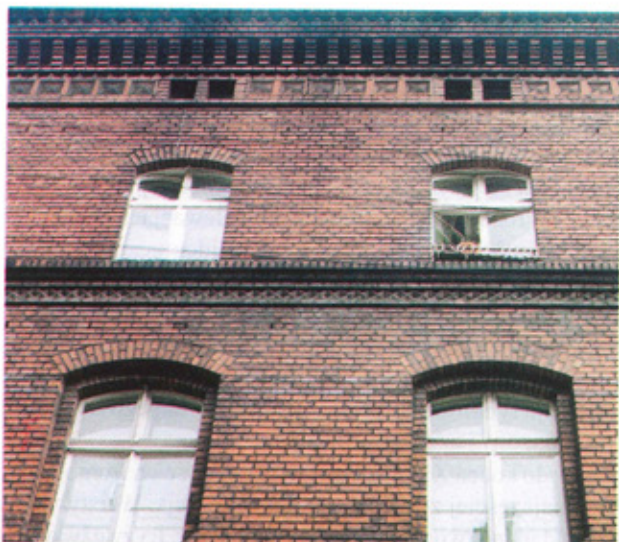
Ryc. 3. Wrocław, ul. Laciarska 34. Stan z 1997 r. Fragment elewacji ceramicznej z kształtek i cegieł w kolorze czerwonym, dzielonej poziomymi pasami z cegieł szklwionych na czarno

rodzaj elewacji całkowicie ceramicznej prezentuje budynek przy ul. Laciarskiej 34, którego elewacja ma lico z cegły w kolorze czerwonym (ryc. 3). Zastosowano tu podziały horyzontalne, które obok dość mocno wysuniętych, jednobarwnych ceglanych gzymsów, stanowią zdwojone pasy, z ułożonych na płask, szkliwionych na czarno cegieł. Elewacje tego typu nawiązywały do architektury szkół.

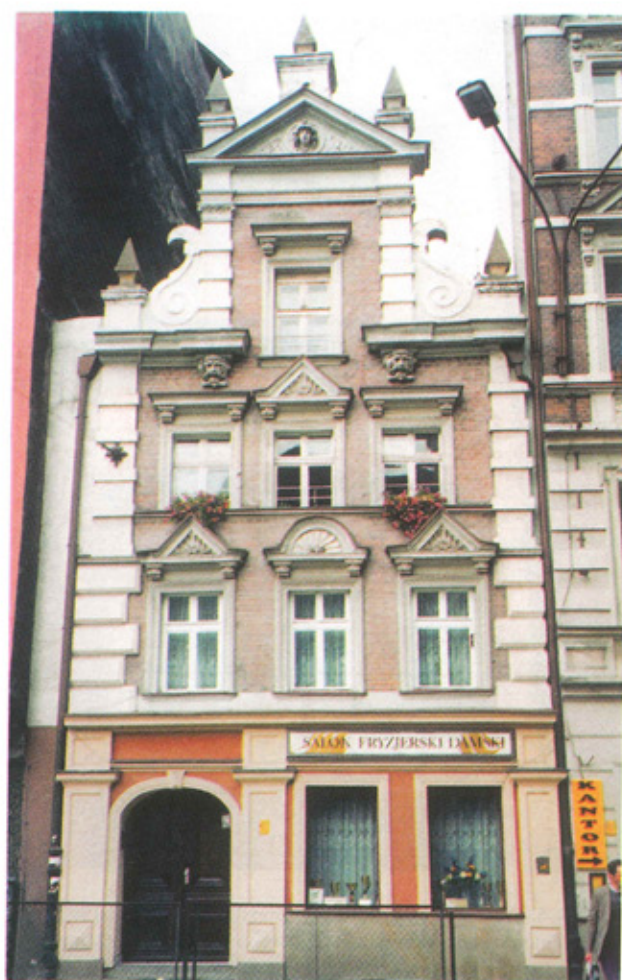
Ryc. 4. Wrocław, ul. św. Mikołaja 42. Stan z 1997 r. Neobarokowa elewacja z cegły łączonej ze sztukaterią i tynkiem

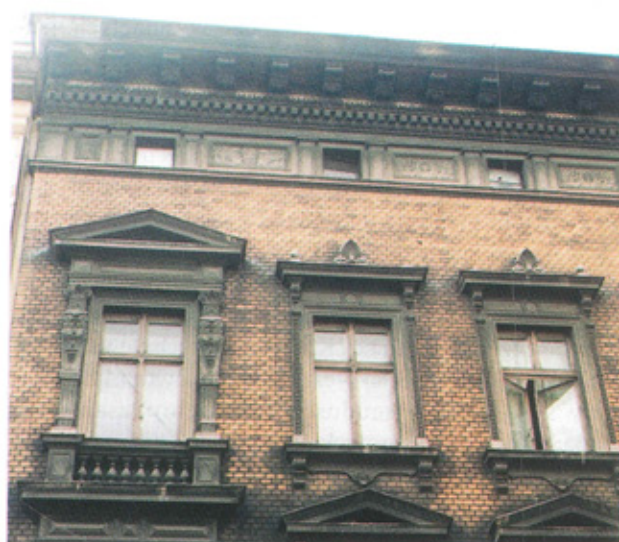
Ryc. 5. Wrocław, ul. Hercena 7. Stan z 1997 r. Pseudostylowa elewacja z cegły łączonej z tynkiem. Gzyms wieńczący z fryzem dekorowanym sgraffitem

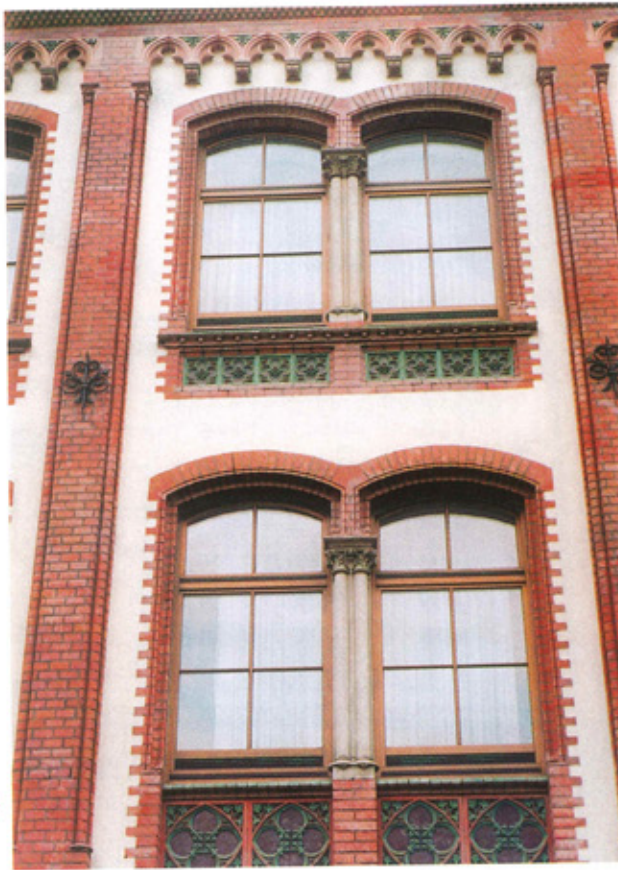
Ryc. 6. Wrocław, ul. Ofiar Oświęcimskich 19. Stan z 1997 r. Odremontowana kamienica ceglano-tynkowana z dekoracją z terakoty i kamienia

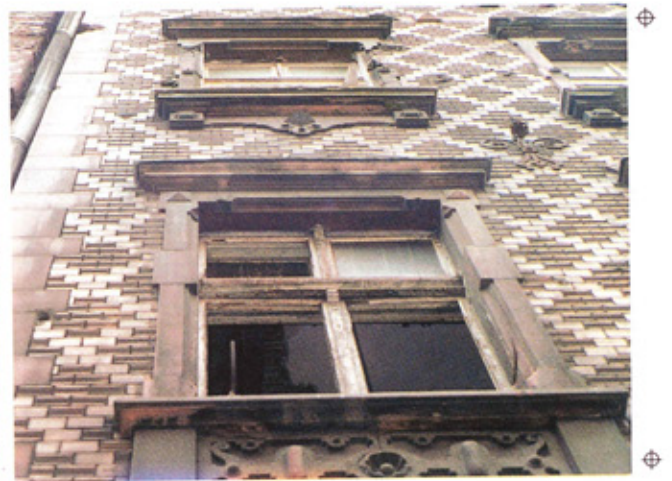
Ryc. 7. Wrocław, ul. Ofiar Oświęcimskich 15. Fragment elewacji z detalami z różowego piaskowca, skonstrastowanymi z wzorem ułożonym z białych i biało-czerwonych cegieł

ul. Ofiar Oświęcimskich 15 (ryc. 7), a także domy przy ul. Władysława Łokietka 11 oraz ul. Kielbaśniczej 21/22. Z kamienia wykonywano portale, opaski okienne, gzymsy, cokoły oraz skrajne boniowanie.

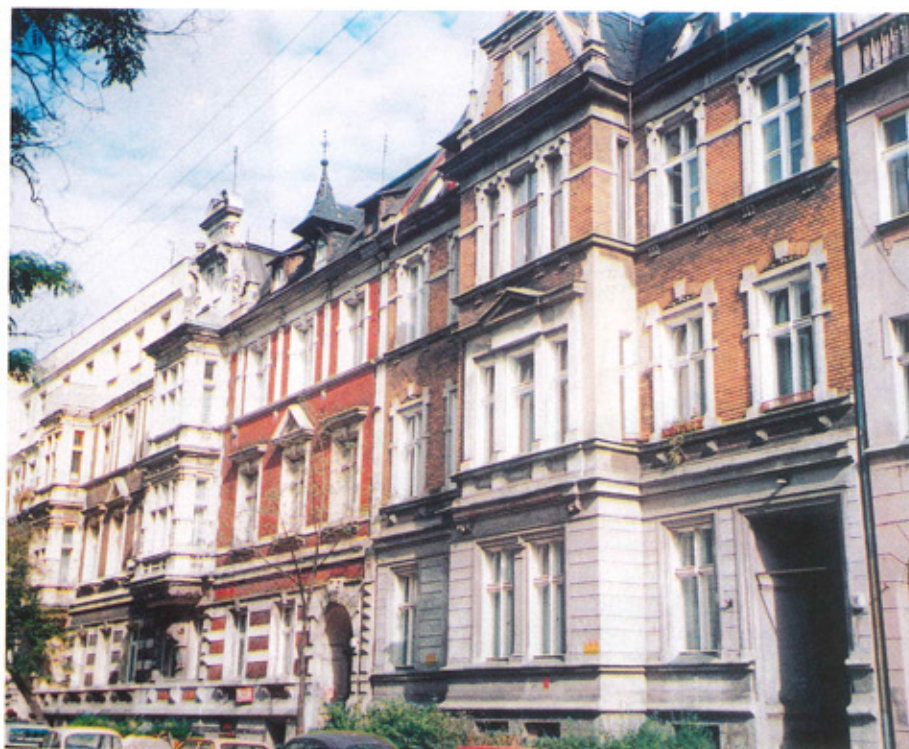
Ryc. 8. Wrocław, ul. Hercena 8, 10, 12. Stan z 1997 r. Sekwencja stojących w pierzei elewacji licowanych ceglami

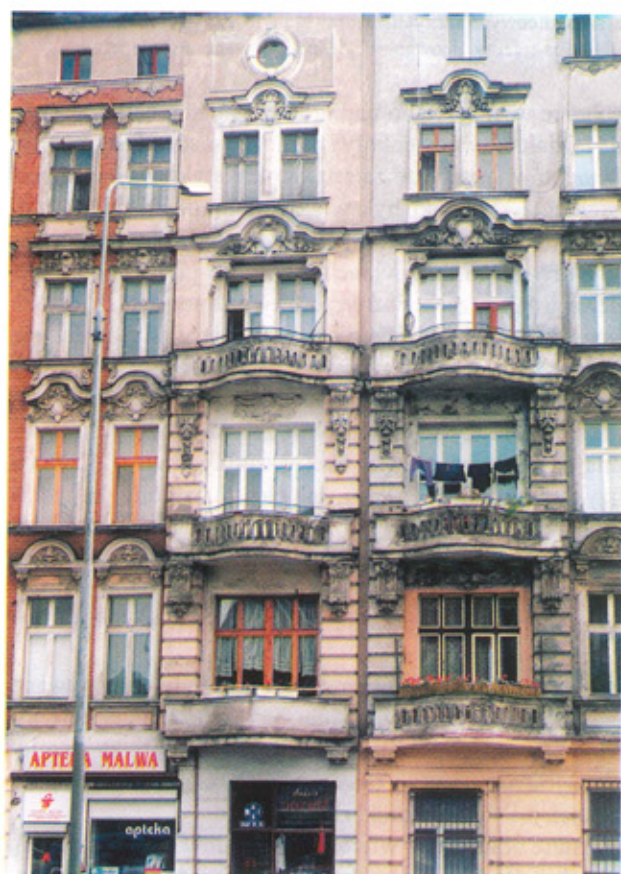
Ryc. 9. Wrocław, ul. Polaka 19, ul. Wrocławczyka 40. Luźne elewacje o prefabrykowanym detalu. Pierwsza ma partie licowane ceglą

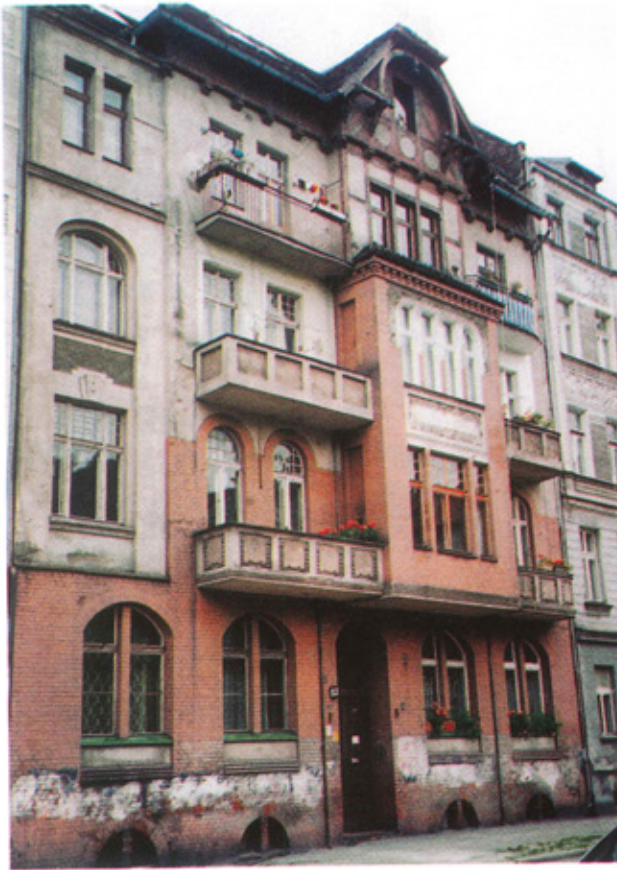
Ryc. 10. Wrocław, ul. Chemiczna 3. Stan z 1997 r. Elewacja z szachulcowym szczytem i drewnianym gzymsem wieńczącym. Fragmenty licowane cegłą pomalowane wspólnie

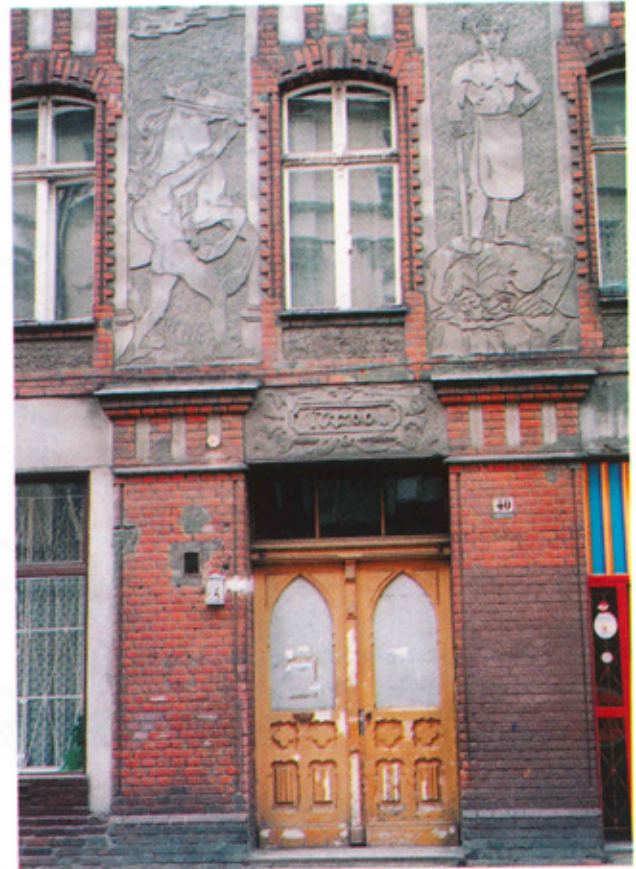
Ryc. 11. Wrocław, ul. św. Antoniego 40. Stan z 1997 r. Secesyjna kamienica ceglano-tynkowana z bogatą dekoracją z dwubarwnego sgraffita

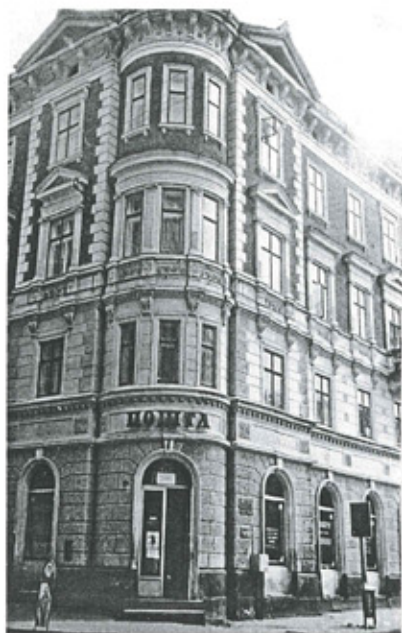
Ryc. 1. Widok elewacji frontowych kamienicy przy ul. Wałowej 14 we Lwowie

Należą do nich faktura boniowania parteru kamienicy przy ul. Wałowej 24 (ryc. 1) w formie *piór* i groszkowanej (ryc. 2). Podokienniki piętra kamienicy przy ul. Ladozkiej 6 (ryc. 3) ozdobiono regularnym rysunkiem narzutu, przypominającym fale (ryc. 4). Elewację kamienicy przy ul. Szolom-Alejchema 2 (ryc. 5) podzielono w pionie boniowanymi pilastrami; boniowania uzyskały fakturę groszkową (ryc. 6). Równie interesujące są następujące faktury: dłutowana lub rwana (ryc. 7.1), cyklinowana (ryc. 7.2), *układanka* (ryc. 7.3), nakrapiana

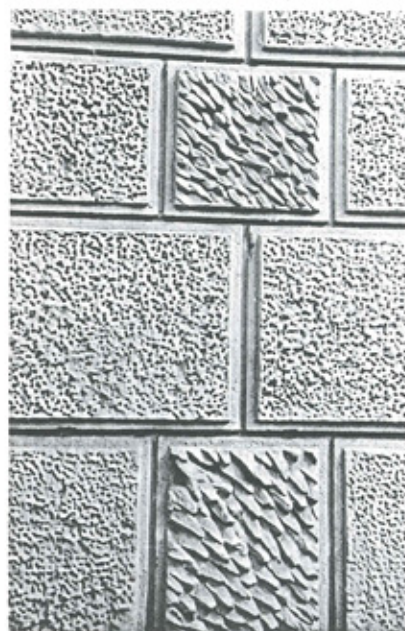
Ryc. 2. Faktura groszkowa i w formie tzw. piór w elewacji kamienicy przy ul. Wałowej 14

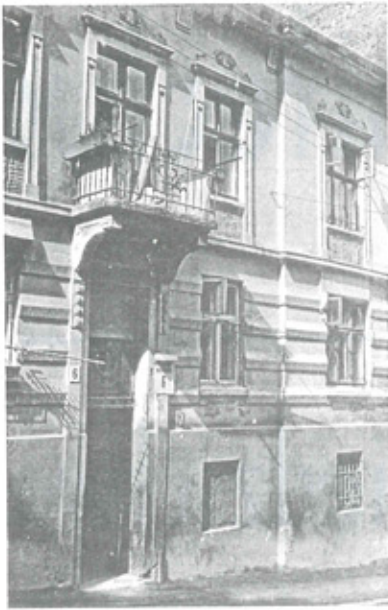
Ryc. 3. Widok dolnych kondygnacji kamienicy przy ul. Ladozkiej 6

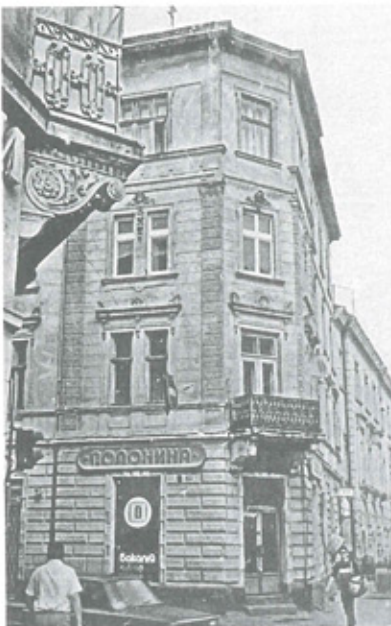
Ryc. 5. Widok elewacji kamienicy przy ul. Szolom-Alejchema 2 d. Bernsteina

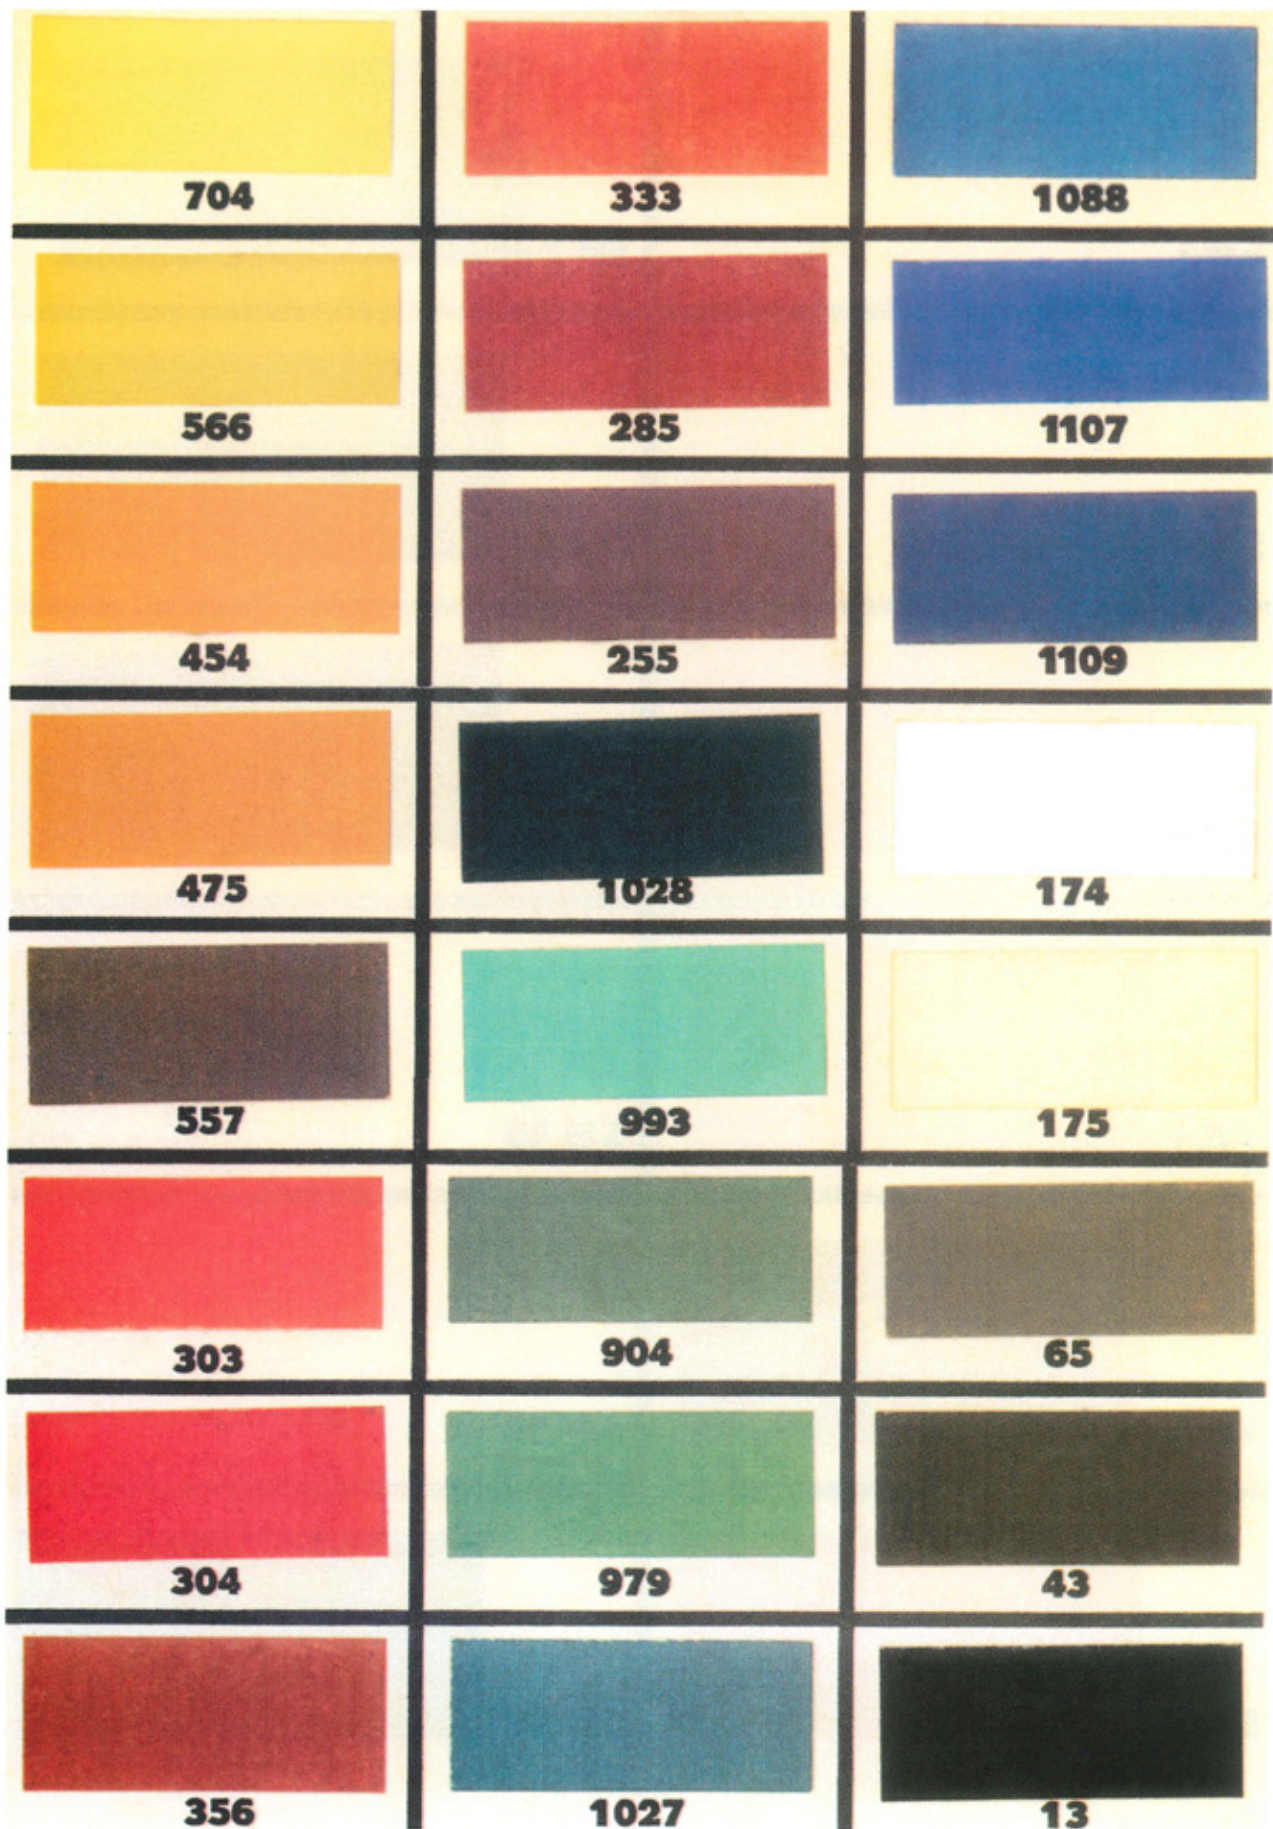
Ryc. 1. Wzornik kolorów Paula Baumanna do wymalowań wewnętrznych, stosowany przez *Schlesische Heimstätte* [10, s. 69]

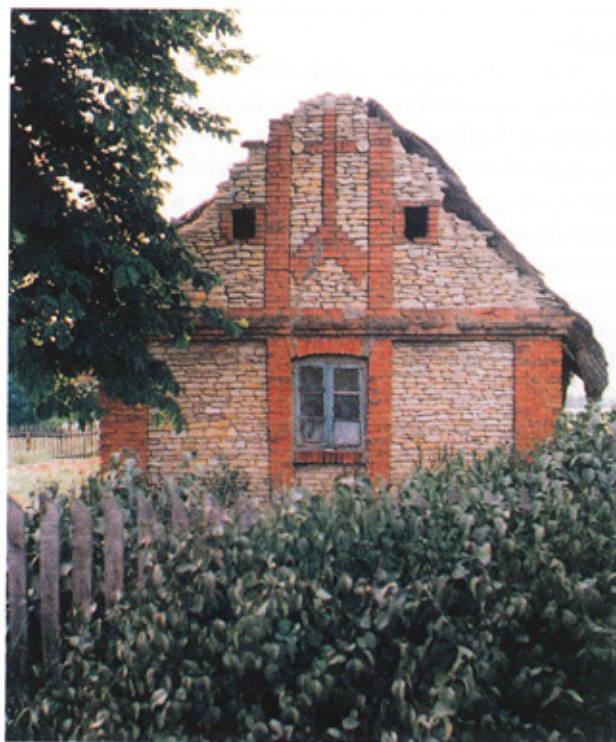
Ryc. 1. Truskawiec k. Gostynina. Detal i kolorystyka ściany szczytowej starej chaty ceglano-kamiennej

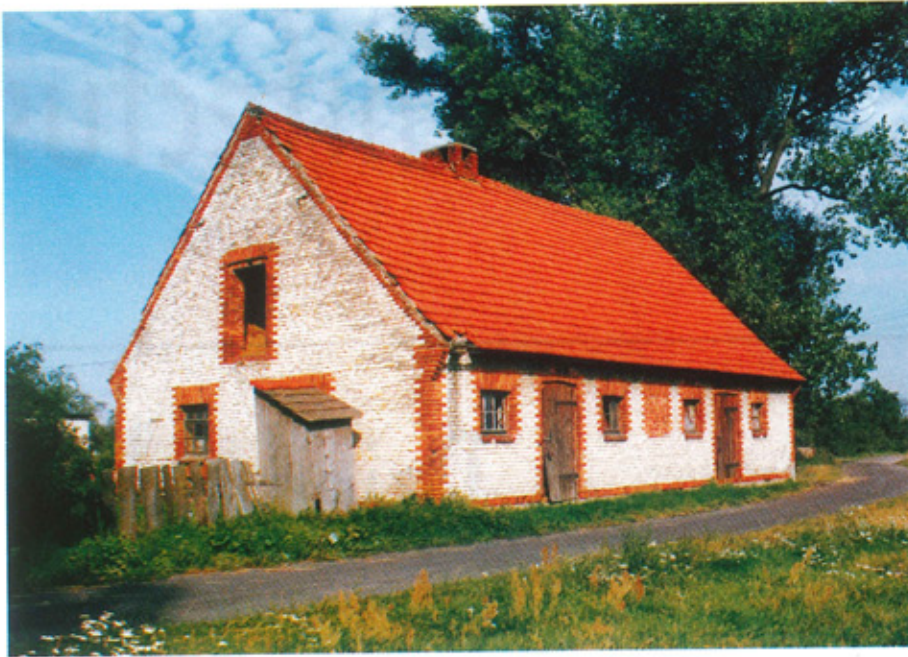
Ryc. 3. Chodów k. Gostynina.  
Budynek gospodarczy  
– kolorystyka elewacji

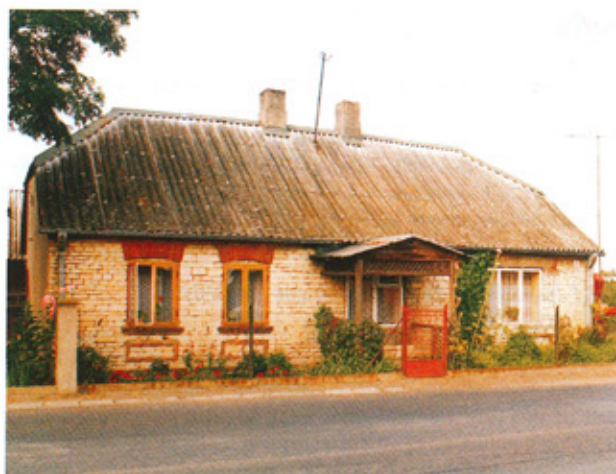
Ryc. 4. Praga k. Poddębic. Dwubarwna elewacja chaty wiejskiej. Zestawienie cegły i kamienia

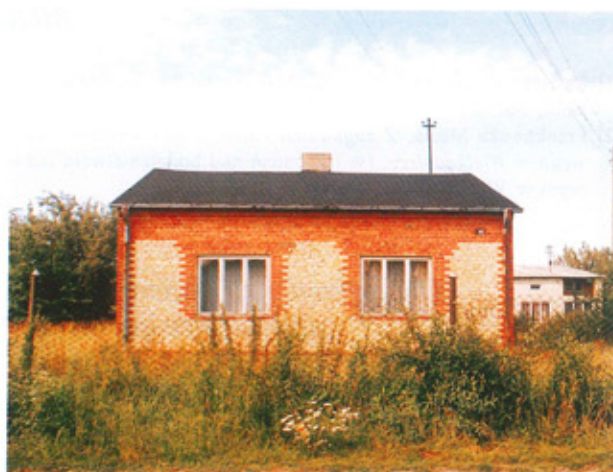
Ryc. 5. Praga k. Poddębic. Zestawienie cegły i kamienia w fasadzie domu mieszkalnego

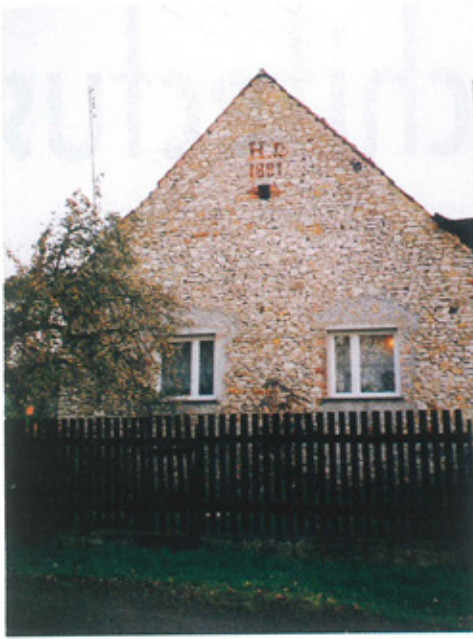
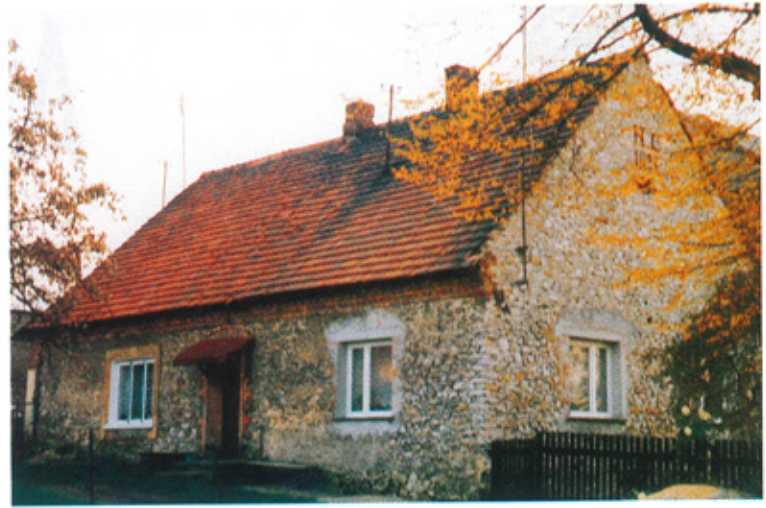
Ryc. 1. Budynek mieszkalny z końca XIX w. w Woli Hankowskiej, jeden z najstarszych zachowanych, zbudowanych z kamienia wapiennego. Są widoczne zmiany i zniekształcenia powstałe podczas rozbudowy i kilkakrotnych remontów (powiększono otwory okienne oraz nadbudowano partię szczytu)

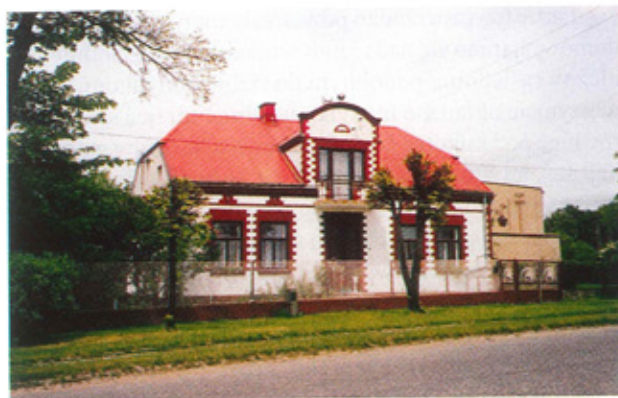
Ryc. 4. Odzworowanie oryginalnej kolorystyki materiału budowlanego – wapienia i cegły – w pomalowanej elewacji budynku w Rędzinach

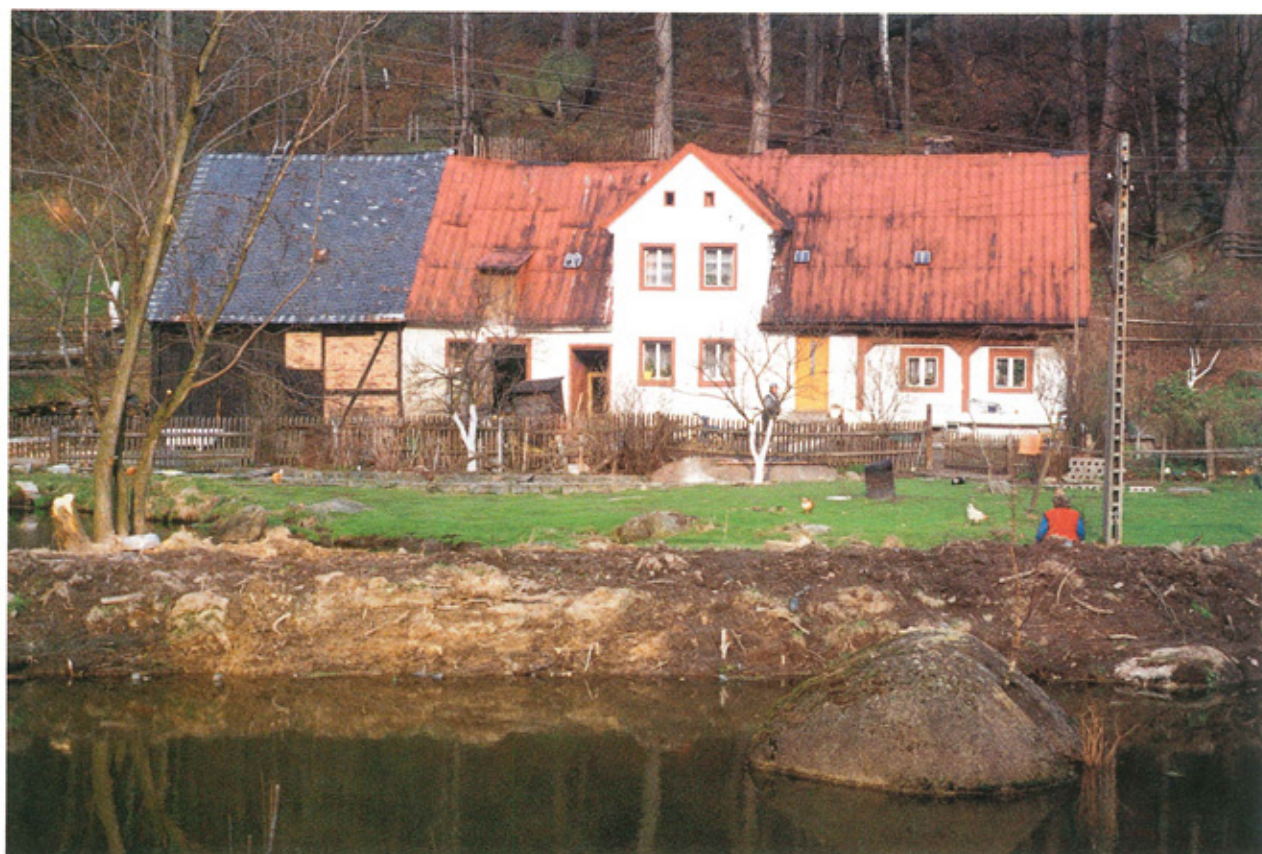
Ryc. 1. Kolorystyka chałupy o konstrukcji mieszanej: ściany przysłupowe w części mieszkalnej, murowane sieni, ryglowe części gospodarczej, odeskowane części składowej, Staniszków k. Jeleniej Góry (fot. autorki)
