# ARCHITECTUS

NR 1(7)2000

Stanisław Medeksza, <i>Konserwacja relikwii architektury i malarstwa ściennego w Marinie el-Alamein</i> .....	5
Ewa Łużyńska, <i>Kolorystyka i faktura architektury średniowiecznych klasztorów cysterskich w Polsce</i> .....	19
Edmund Małachowicz, <i>Faktura i kolorystyka w architekturze średniowiecznej na Śląsk</i> .....	29
Marzanna Jagiełło-Kołaczyk, <i>Sgraffita geometryczne na Śląsku w dobie renesansu i manieryzmu</i> .....	47
Wojciech Brzezowski, <i>Faktura i kolorystyka elewacji barokowych na Śląsku</i> .....	61
Rafał Eysymontt, <i>Barwne projekty z XVIII i początku XIX wieku w archiwum w Legnicy</i> .....	71
Maciej Małachowicz, <i>Kolorystyka elewacji barokowych kaplic katedry wrocławskiej</i> .....	81
Krystyna Kirschke, <i>Elewacje ceramiczne wrocławskich kamienic czynszowych z przełomu XIX i XX w. Stan zachowania i problemy konserwatorskie</i> .....	85
Bogna Krynicka-Rzechonek, <i>Próba odtworzenia kolorystyki domu typu „landhaus”</i> .....	95

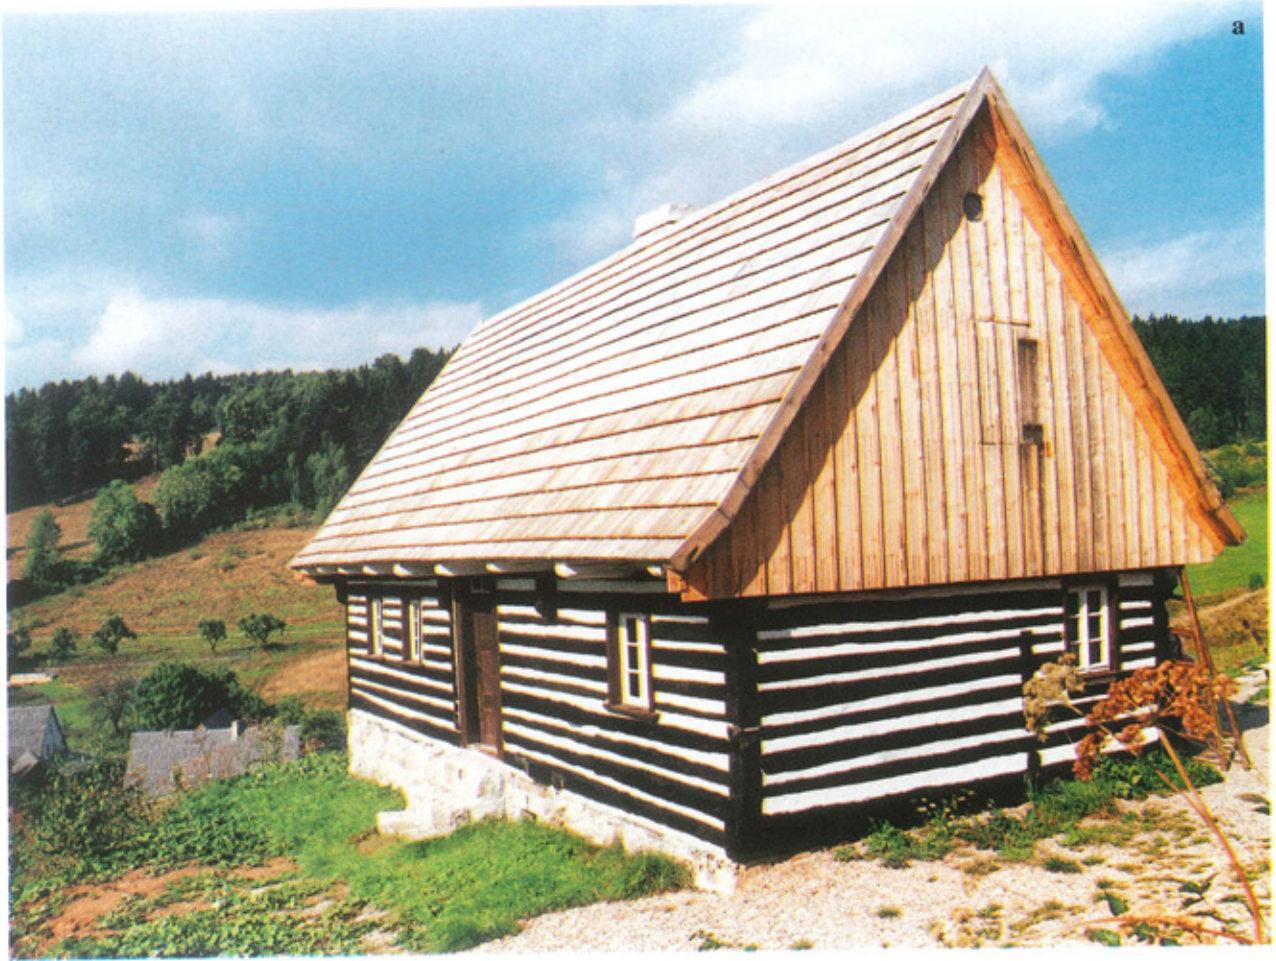
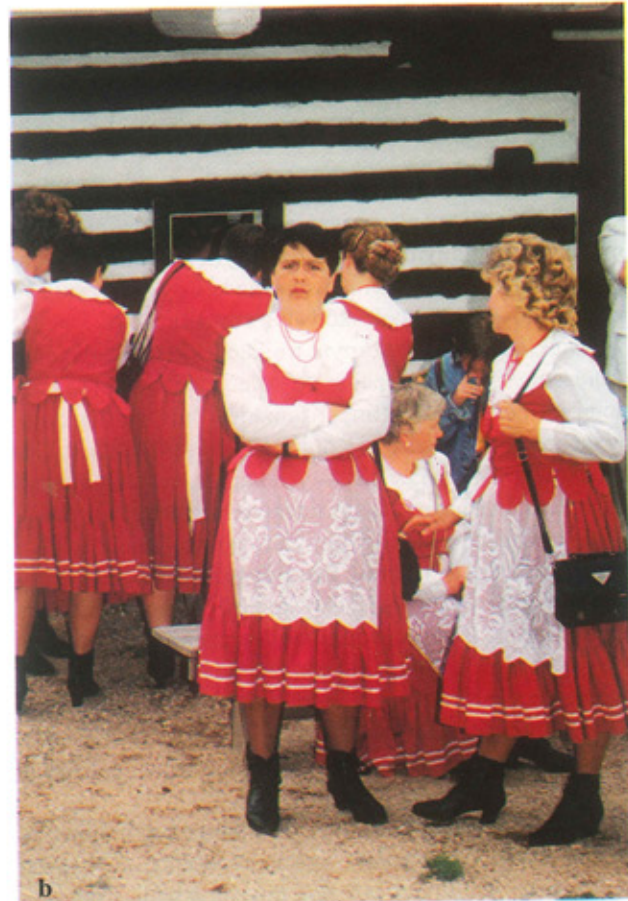
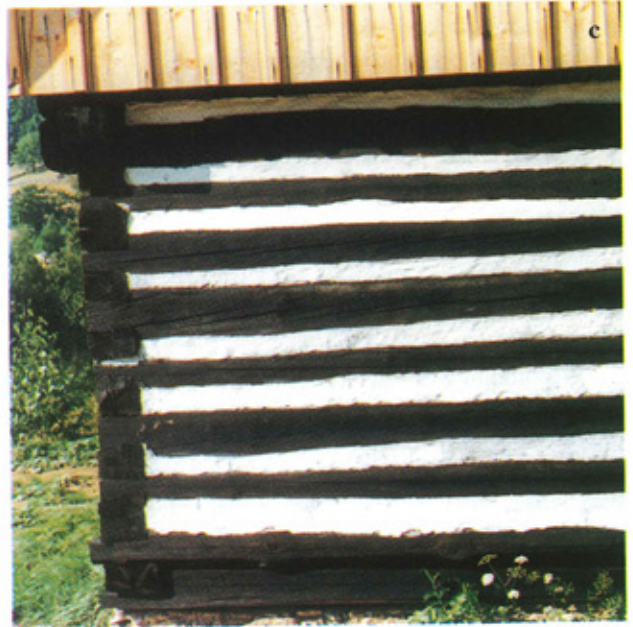
Ryc. 2. Kolorystyka chałupy wieńcowej z Nowej Rudy (XVIII w.), (skansen Pstrążna): a) widok, b) zespół ludowy, c) uszczelnienia belek białkowane gliną (fot. autorki)

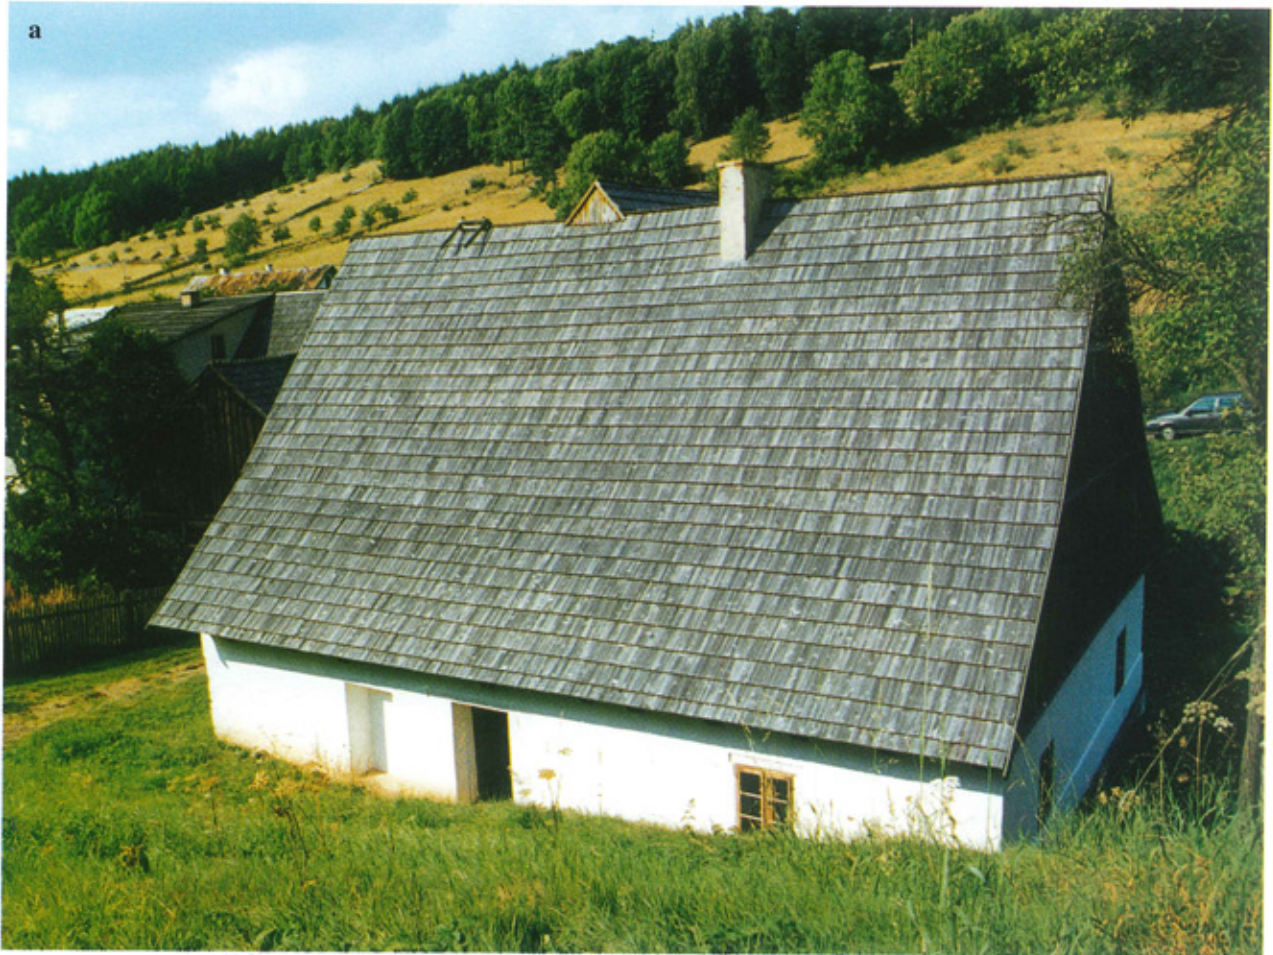
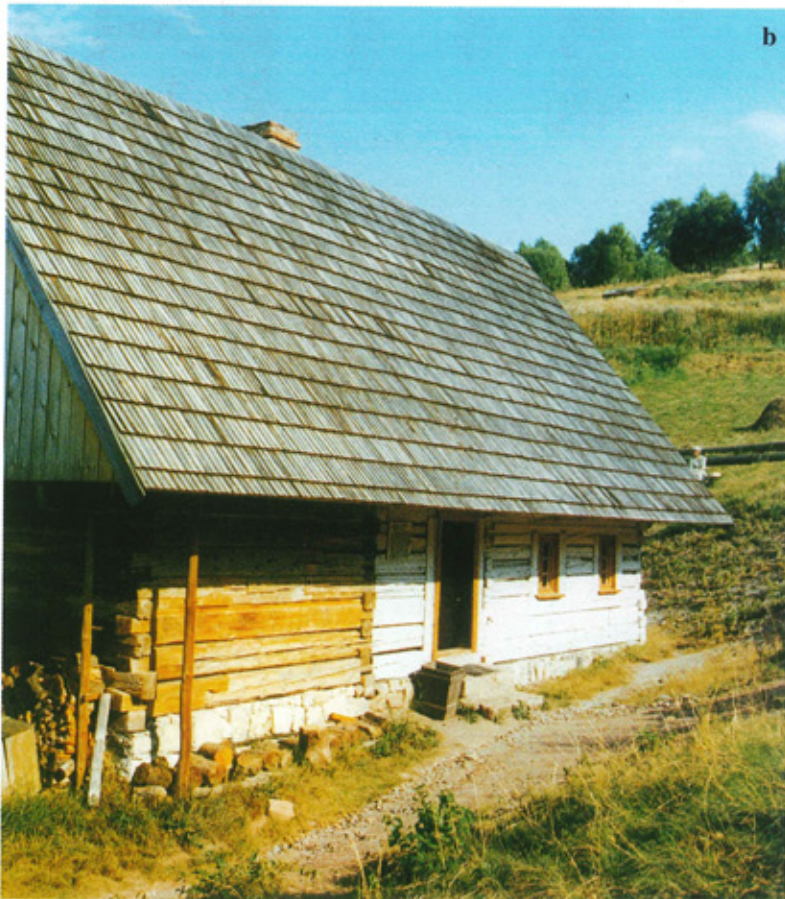
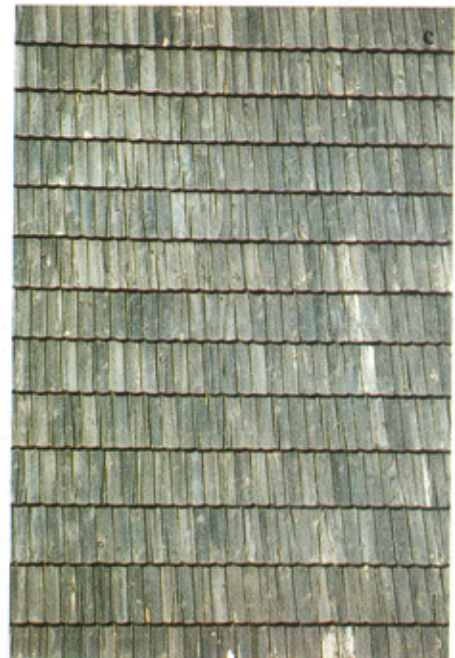
Ryc. 3. Chałupy wieńcowe kryte gontem (skansen Pstrążna): a) karczma z XVIII w., b) chałupa wieńcowa z XVIII w., c) detal (fot. autorki)

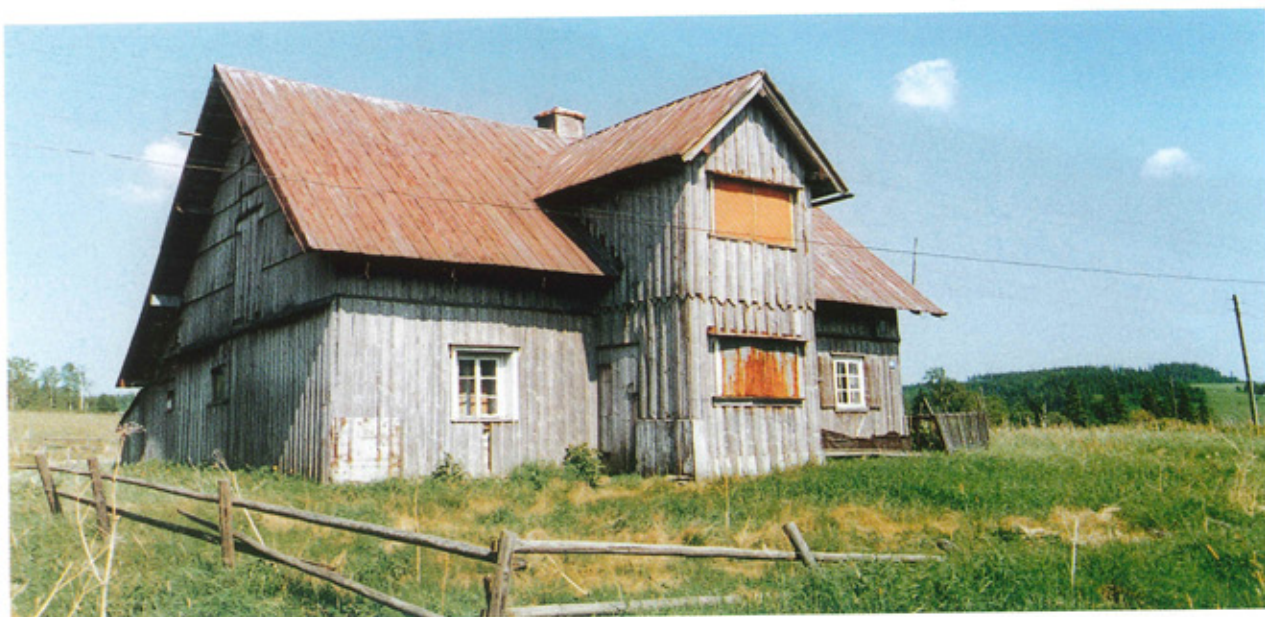
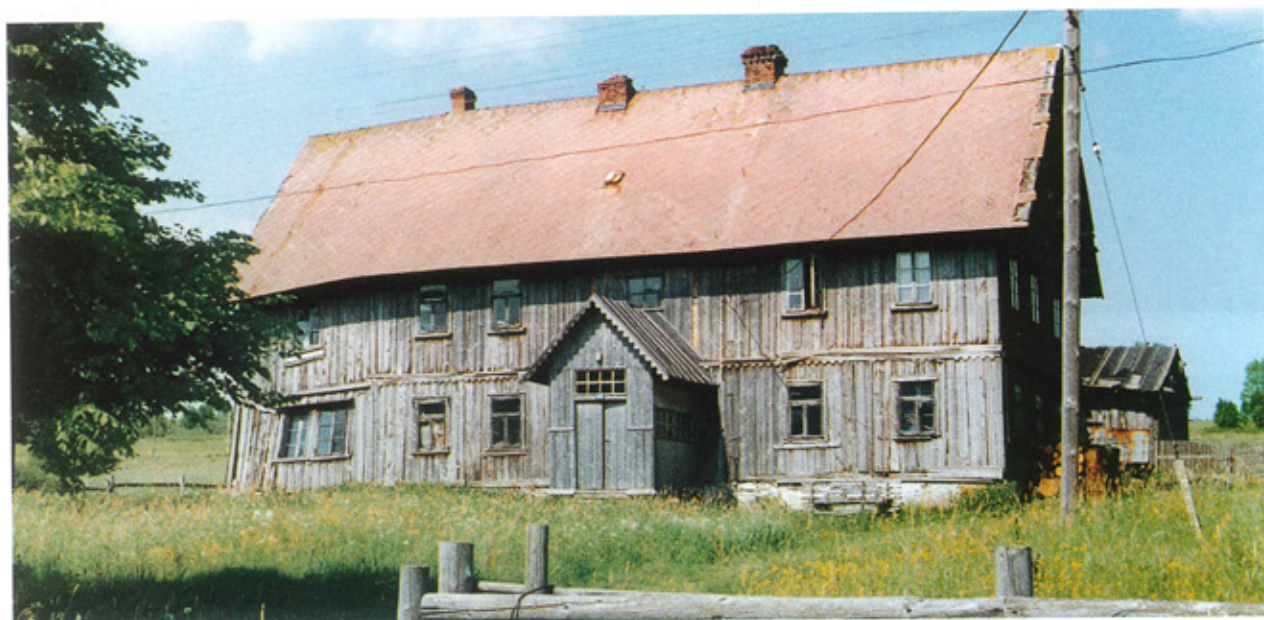
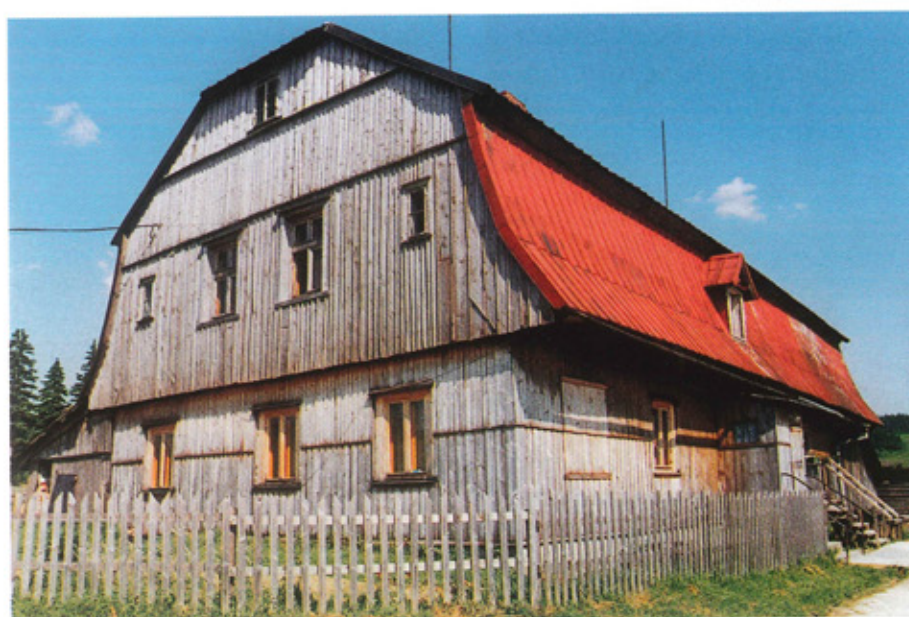
Ryc. 4. Oszalowanie ścian wieńcowych deskami; domy we wsi górskiej Lasówka (fot. autorki)

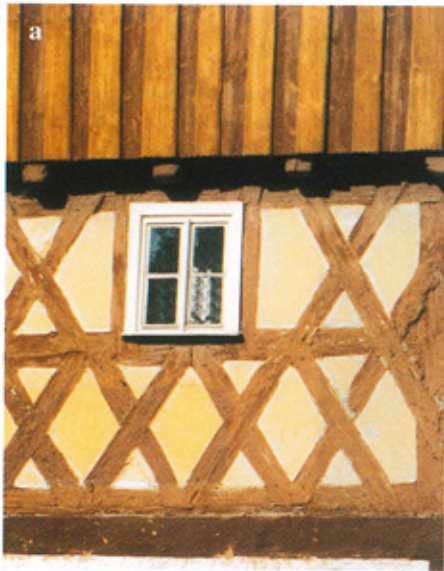
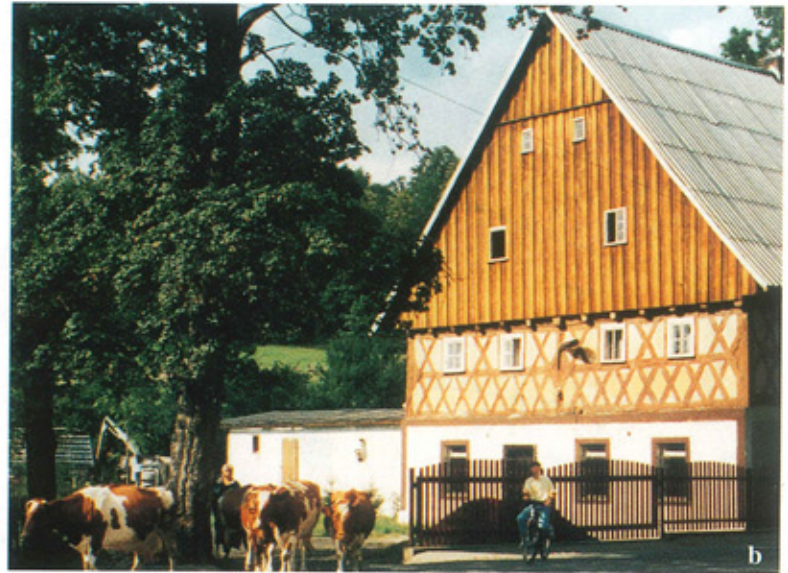
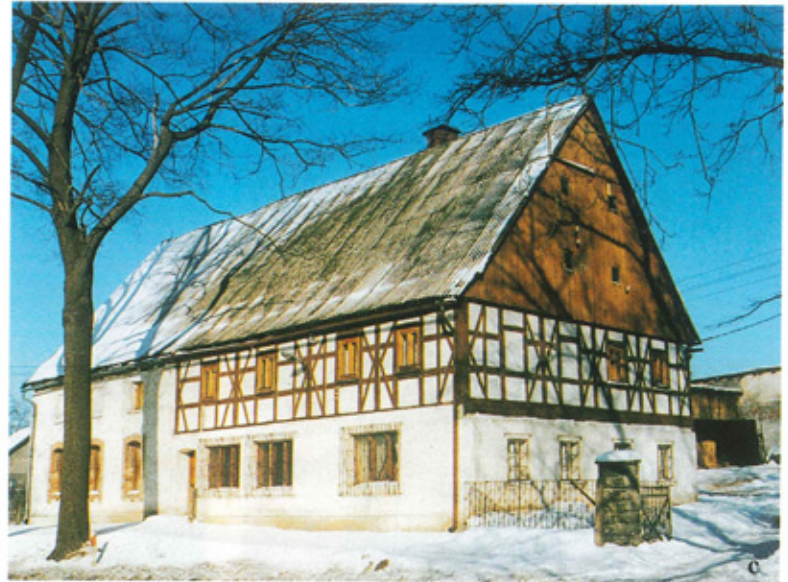
Ryc. 5. Kolorystyka budynków o konstrukcji ryglowo-murowanej: a, c-e) Piastów, b) Ogorzelec (fot. autorki)

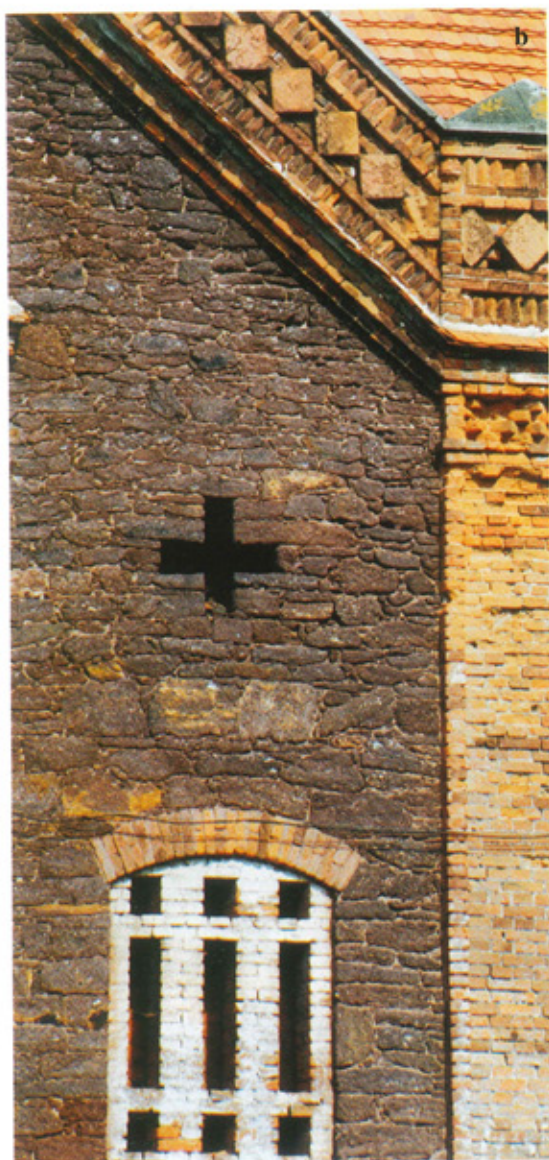
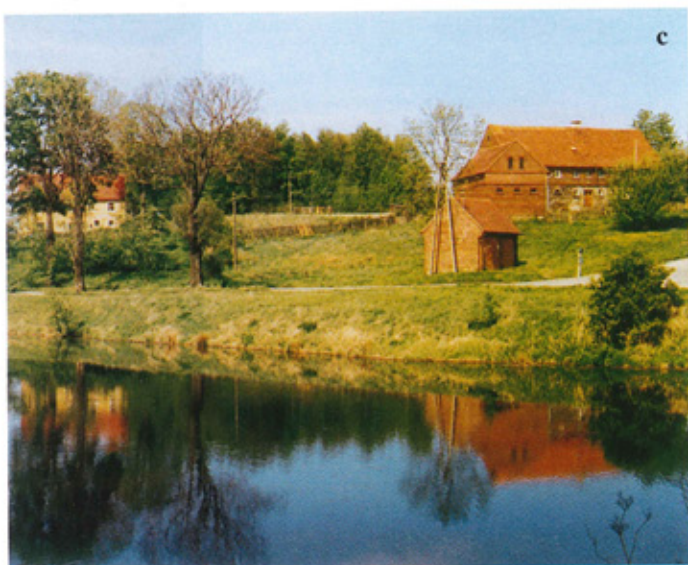
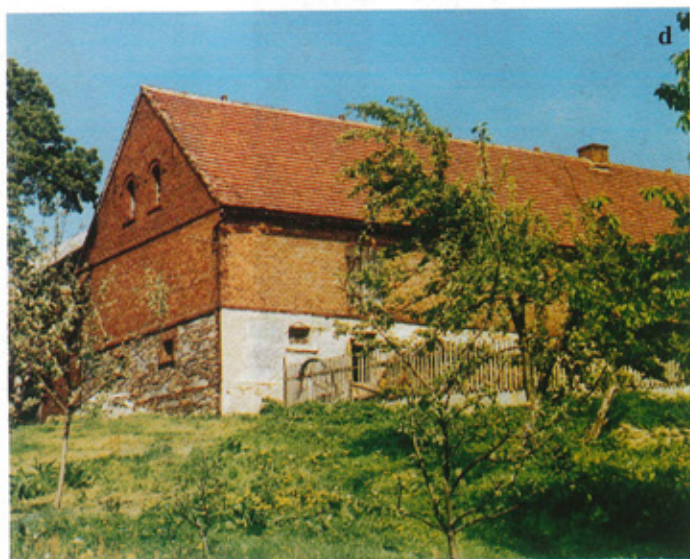
Ryc. 7. Deskowanie ścian szczytowych (z listwami uszczelniającymi) w rejonie Kotliny Kłodzkiej: a) Trzebieszowice, b) Jeleniów, c) Międzygórze, d) Różanka (fot. autorki)

– w dwóch lub trzech poziomych warstwach [8, s. 117], które oddzielano w płaszczyźnie ściany poziomymi listwami (o zaokrąglonym lub prostokątnym przekroju), które podobnie jak pionowe, malowano na kolory kontrastujące z barwą zasadniczego deskowania szczytu.

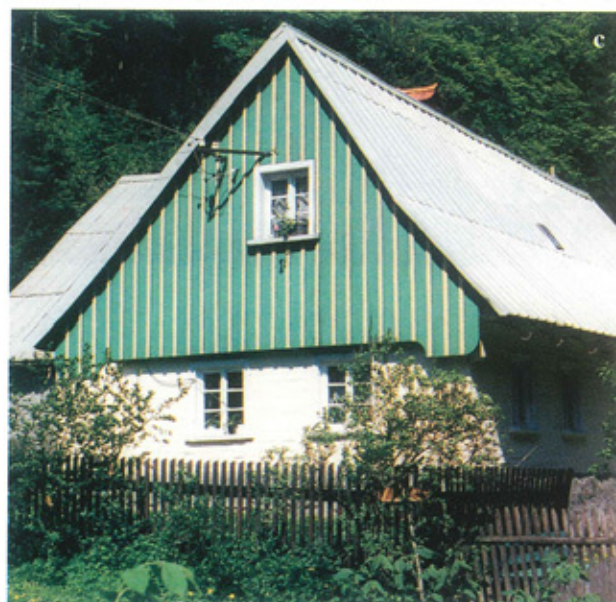
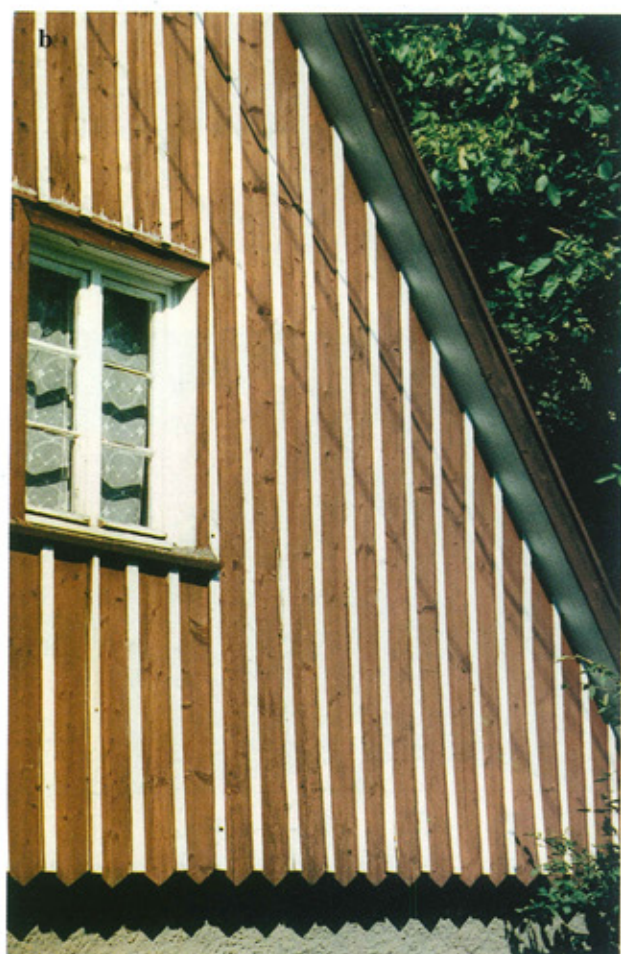
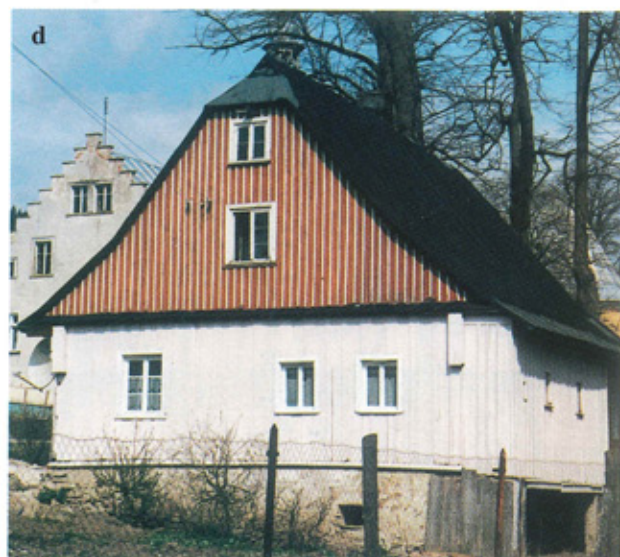
Ryc. 8. Ściany szczytowe opierzone łupkiem: a, c-e) Świeradów,  
b) Olszyna Lubańska (fot. autorki)

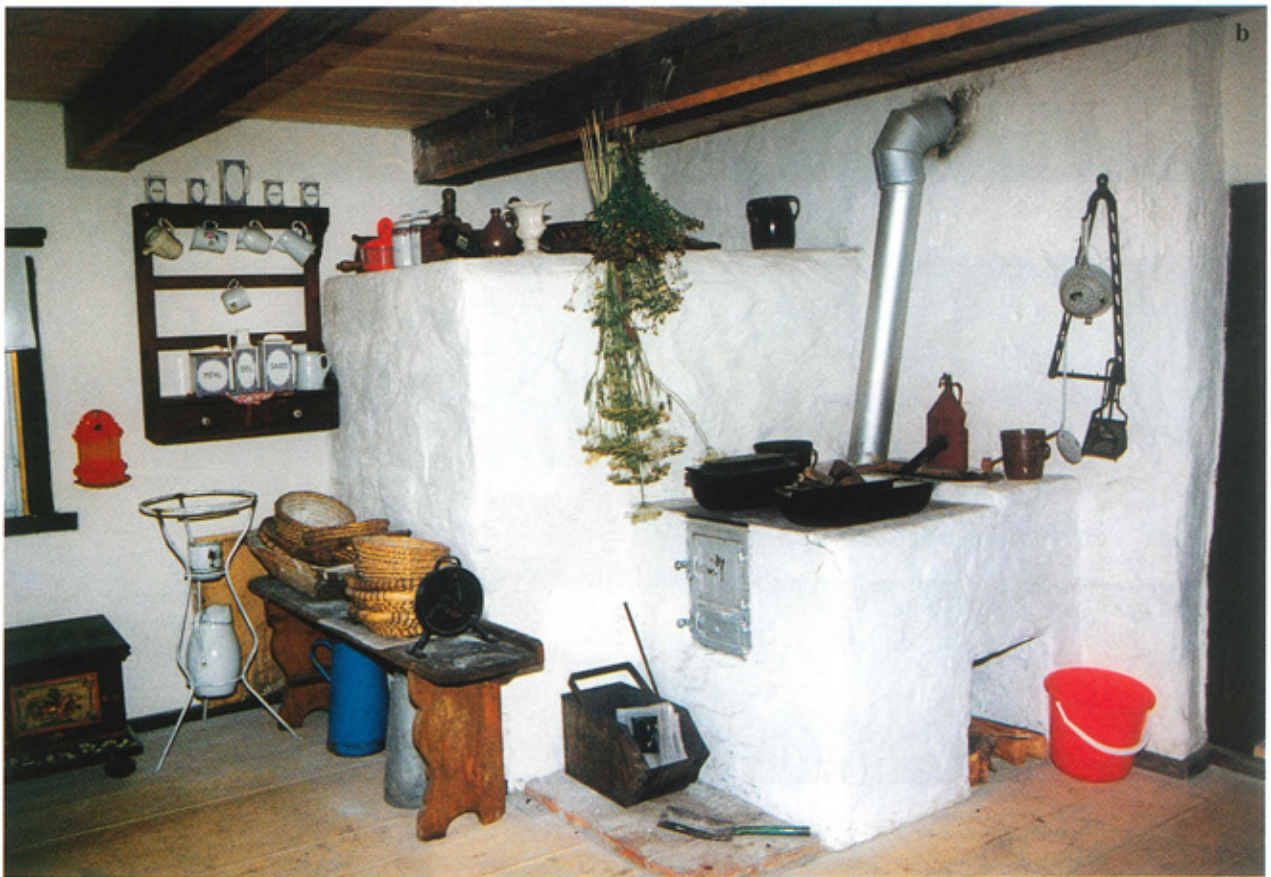
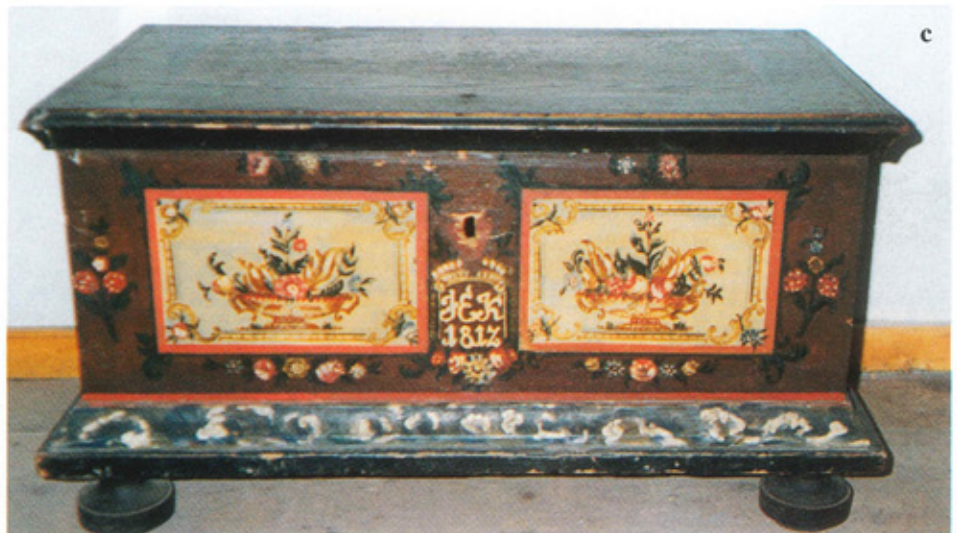
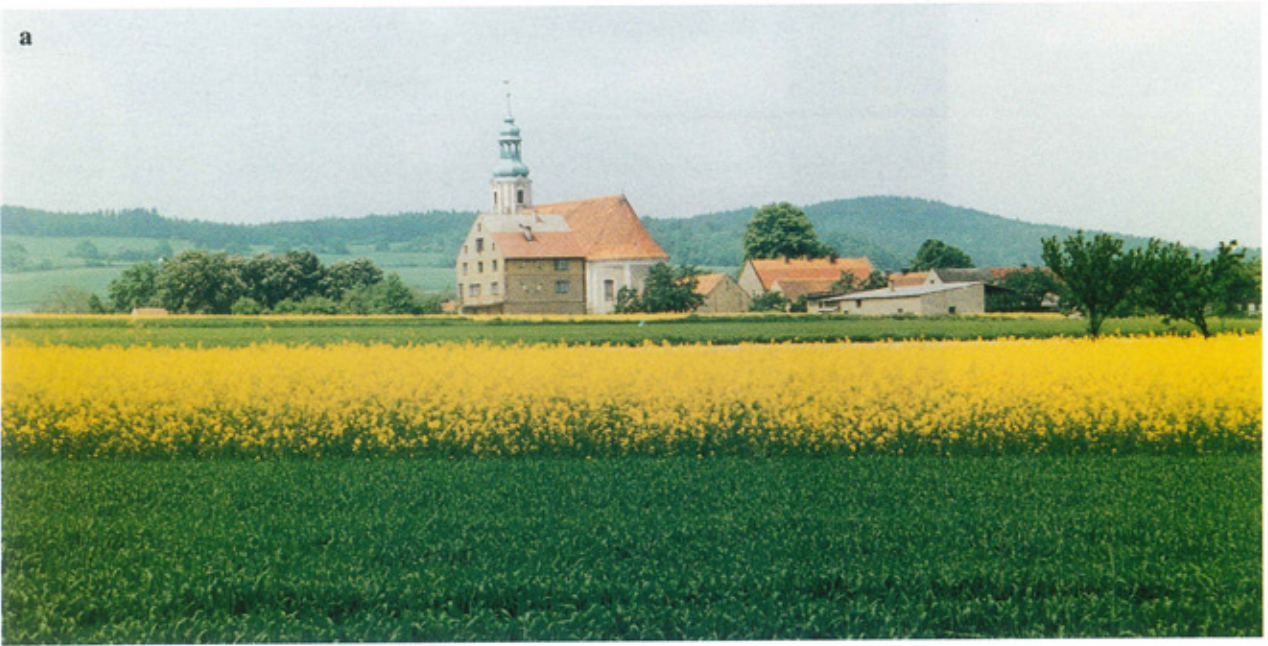
Ryc. 9. Kolorystyka wnętrza chałup w rejonie Kotliny Kłodzkiej (skansen Pstrężna): a) ornament florystyczny na belkowaniu stropu karczmy z Szalejowa Dolnego, b) wnętrze chałupy z Nowej Rudy, c) malowana skrzynia z 1817 r., (fot. autorki)

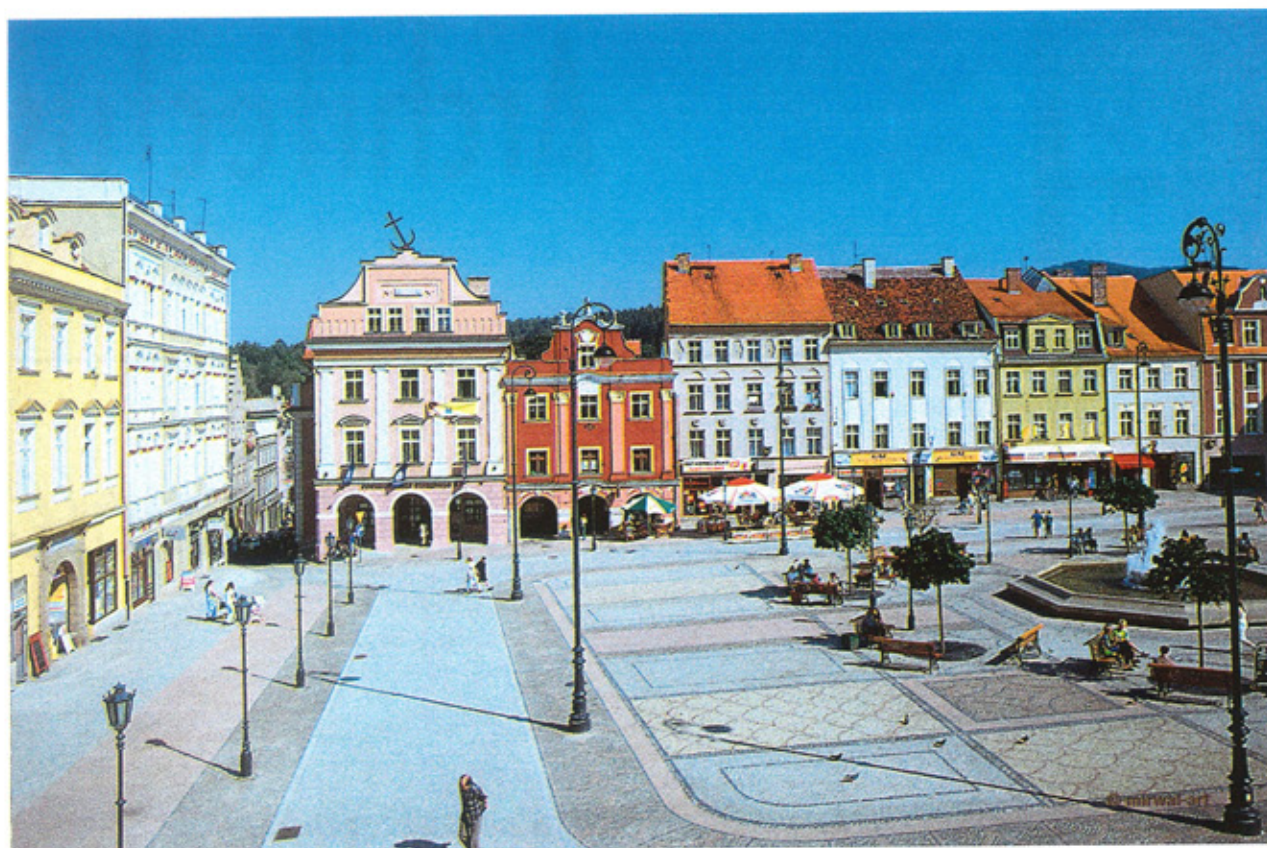
Ryc. 1. Posadzka Rynku w Wałbrzychu

Obecny projekt przebudowy Rynku, oprócz przebudowy technicznej infrastruktury podziemnej, zgodnie z koncepcją autorską objął realizację nowej posadzki oraz fontanny wraz z zielenią i małą architekturą, a także projekt wszystkich elewacji parteru, z wyjątkiem dwóch odrestaurowanych niedawno kamienic w zachodniej pierzei. Elewacje te (głównie drewniane witryny) zostały zniszczone po II wojnie światowej i początkowo zastąpione ciężkimi stalowymi ramami. Kolejno w latach siedemdziesiątych zastąpiono je aluminiowymi konstrukcjami. W następnym dziesięcioleciu zaczęto stosować witryny plastikowe w różnorodnych kolorach, np. czerwonym. W chwili przystępowania do omawianego projektu większość budynków w Rynku posiadała nową kolorystykę elewacji powyżej parteru, a część była w trakcie wykonywania remontu i nowej kolorystyki. Zadanie projektowe musiało zatem uwzględnić istniejący stan rzeczy.

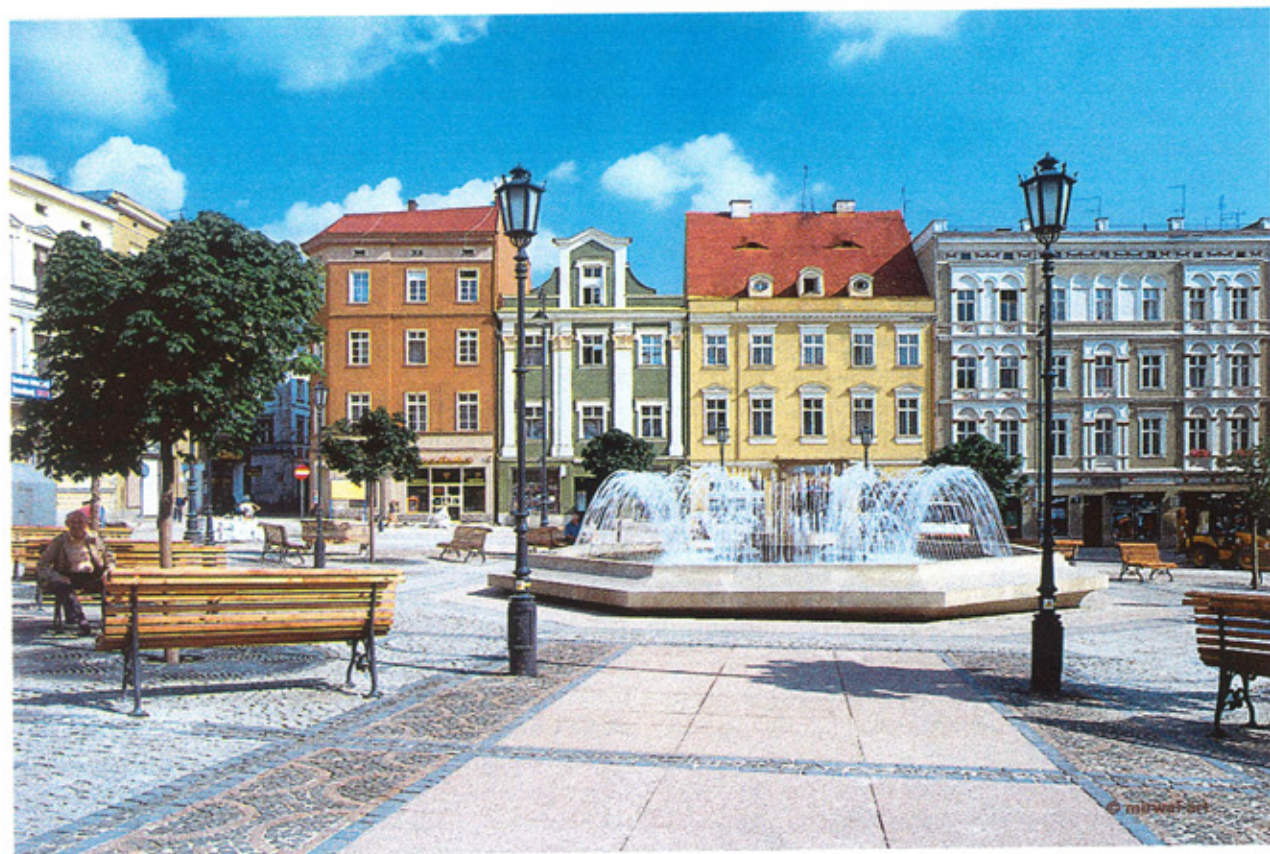
Ryc. 2. Fontanna na Rynku

W projekcie przebudowy powrócono do założenia z 1857 r., kiedy to rozebrano barokowy ratusz, zbudowany w 1731 r., i założono ośmiokątną niewielką fontannę. Rok później oddano do użytku nowy, neogotycki ratusz, zlokalizowany na przyległym do Rynku Placu Magistrackim. W budynku tym do dzisiaj znajduje się siedziba władz miejskich Wałbrzyska.
