*Zegary słoneczne kościoła
pw. Wniebowzięcia Najświętszej Panny Marii w Gdańsku*

Sundials of St Mary's Church in Gdańsk

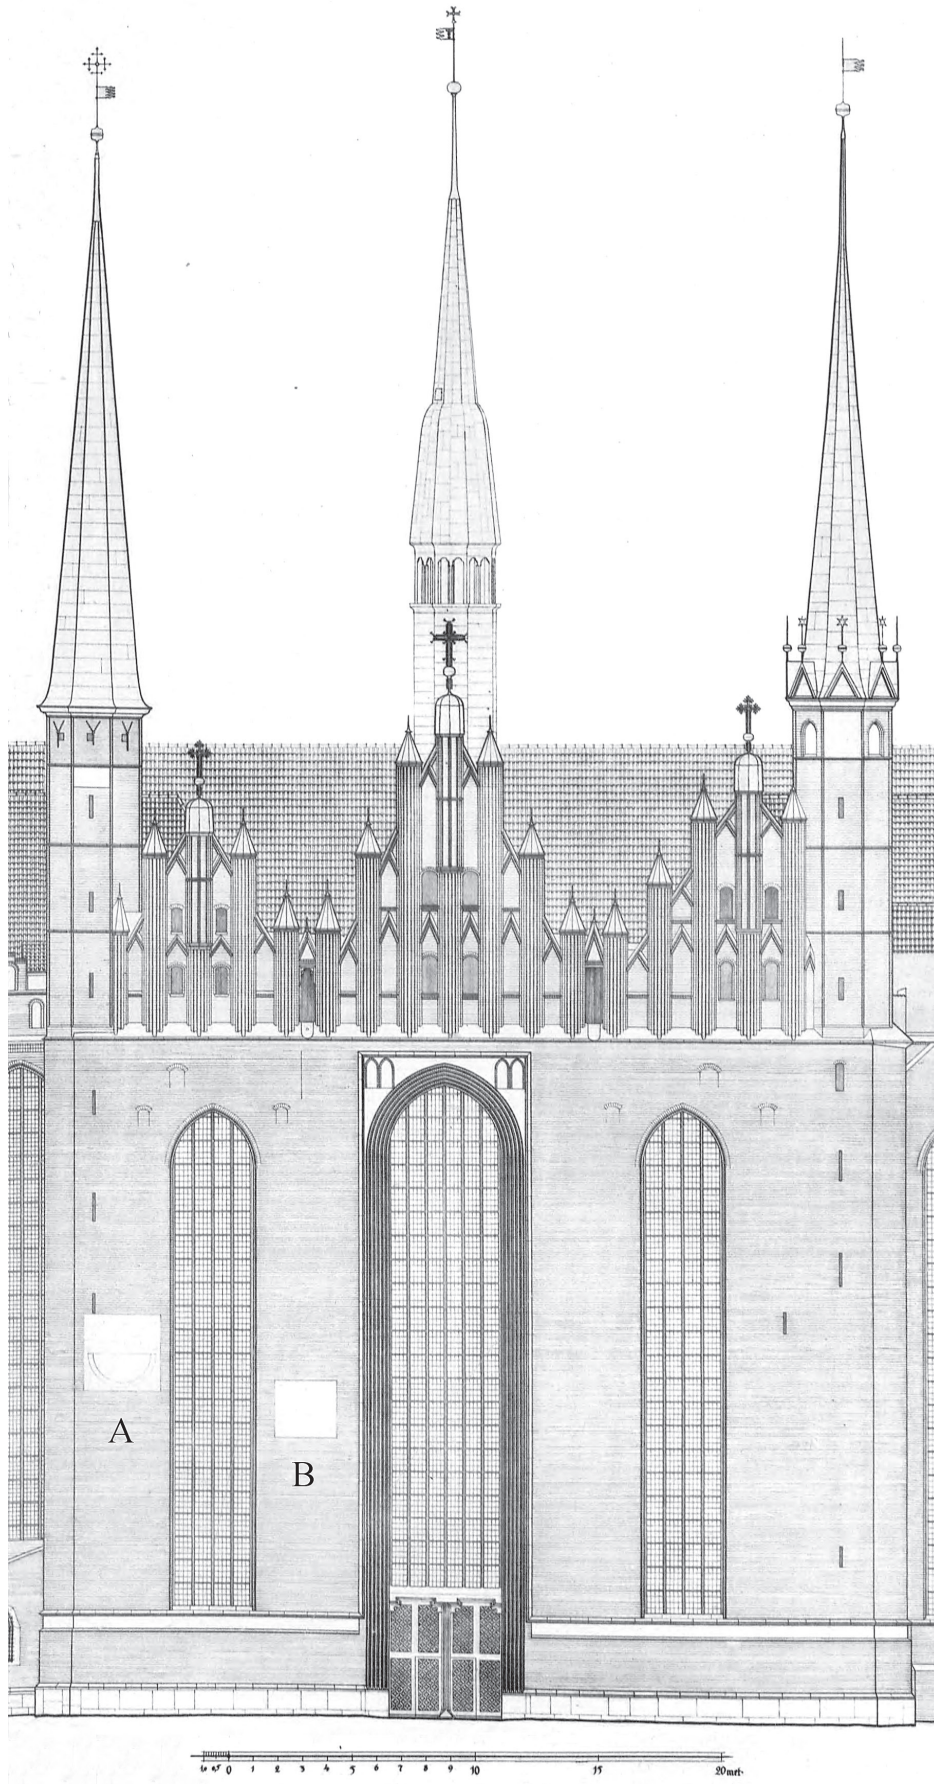
Fig. 7. The southern wall of the transept of the St Mary's Church in Gdańsk in 1929:

A – location of the western sundial (with schematically marked painting), B – location of the plaster with reconstruction [8, Tafel III]
