## *Relikty piwnicy z XVI w. przy kościele Wniebowzięcia NMP w Gdańsku*

### *Relicts of the 16<sup>th</sup>-century cellar by the St Mary's church in Gdańsk*

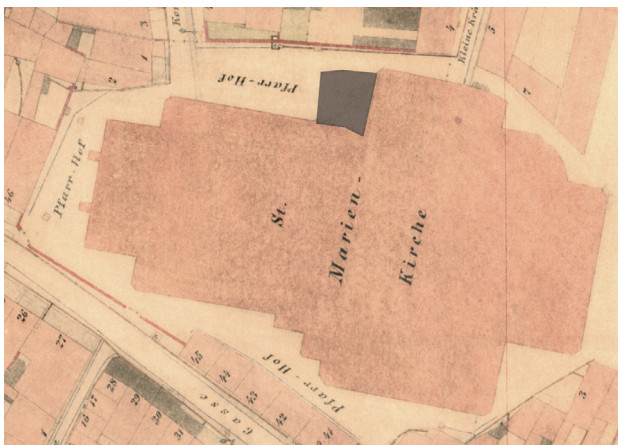
Il. 1. Kościół mariacki z widocznym narysem piwnicy w narożniku transeptu i północnej nawy korpusu – fragment planu Buhsego (1866–1869) (źródło: kopia planu w zasobie Wydziału Architektury Politechniki Gdańskiej)

Fig. 1. Saint Mary's Church with a visible cellar outline in the corner of the transept and the northern aisle of the body – part of Buhse plan (1866–1869) (source: Archive of the Faculty of Architecture, Gdańsk University of Technology)

badań *in situ*. Próbę podsumowania stanu badań podjął Willi Drost [8]. Do jego opracowania dołączony był krótki opis prac renowacyjnych prowadzonych od końca lat 20. XX w. i przerwanych przez II wojnę światową, autorstwa Karla Grubera [8, s. 66–68]. Jest to o tyle ważne, że dotychczasowe opracowania – poza historyczną analizą Keysera – zamykały się niemal wyłącznie w średniowiecznym okresie dziejów kościoła, traktując rok 1518 (budowę gotyckiej plebanii przy kościele) jako swoistą cezurę. Tymczasem w pracy Drosta wspomniano o budowie kotłowni z 1929 r. w miejscu jakiejś wcześniejszej, zapomnianej przez badaczy piwnicy. Znajdowała się ona po stronie zewnętrznej kościoła w narożniku między transeptem a ścianą północną korpusu nawowego. Problem jej budowy nie był dotychczas podejmowany w studiach nad dziejami kościoła (il. 1).

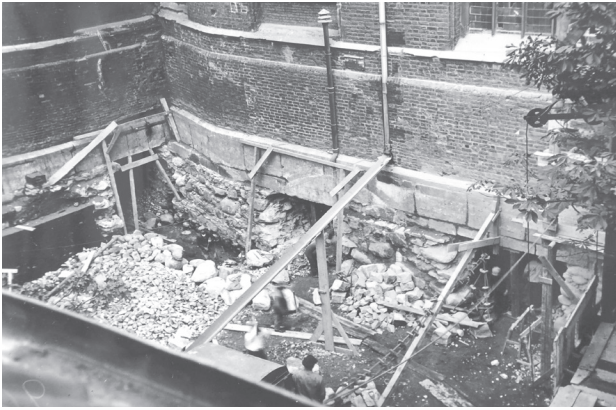
Il. 7. Rozbiórka piwnic z XVI w. w celu budowy kotłowni w 1929 r. Na ścianie nawy północnej widoczny zarys skutych koleb piwnicy (z zasobu Archiwum Państwowego w Gdańsku, [15])

Fig. 7. Demolition of cellars in the 16<sup>th</sup> century in order to build a boiler room in 1929. On the wall of the northern aisle, there is a visible outline of the cellar's dissembled barrels (Archiwum Państwowe w Gdańsku, [15])

and cellar “2” – 51 m<sup>2</sup> (the ratio 2:3 confirms the cost by Gruber). The staircase, which contained elements of the previous single cellar from the beginning of the 16<sup>th</sup> century, occupied about 17 m<sup>2</sup> of the projection. Taking into account the horizontal projection of walls, the area of cellars calculated on the outline was approximately 118 m<sup>2</sup>. Both cellars were covered with barrel vaults<sup>6</sup>, however, the height of walls had to be different because the barrel vaults' spread in both rooms was different – 4 m in the eastern and 5 m in the western one (Fig. 7).
