## *Opole – katedra pw. Znalezienia Krzyża Świętego*

## *Opole – the Cathedral of Finding of the Holy Cross*

### *Wstęp*

### *Introduction*

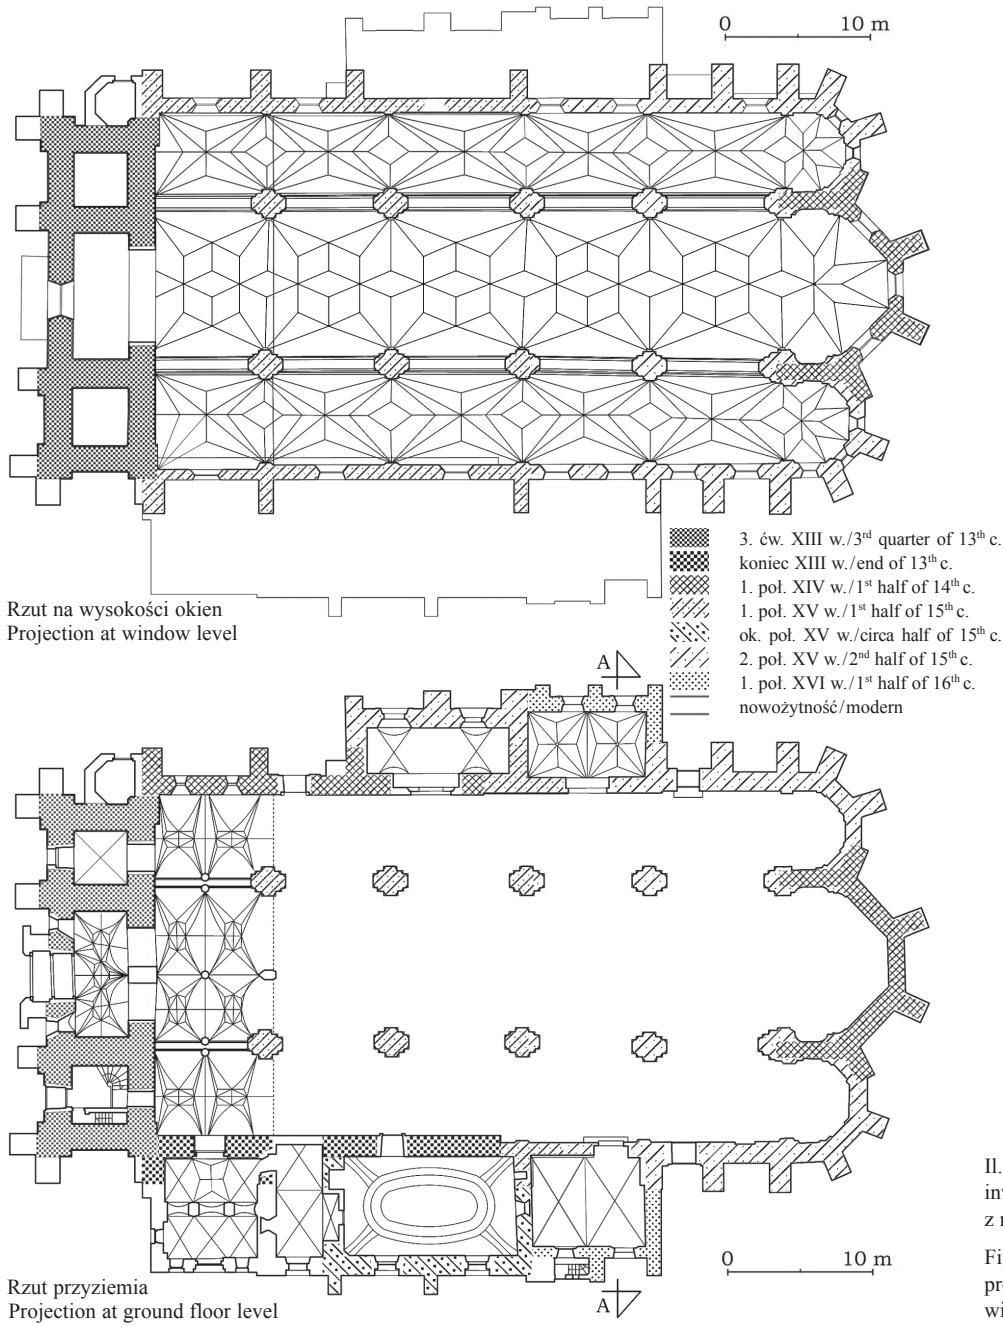
Il. 1. Opole – katedra, rzuty, inwentaryzacja wraz z rozwarstwieniem

Fig. 1. Opole – cathedral, projections, inventory along with dissection

western side there are two angular towers. A vestibule, chapels and a sacristy were built south and north of the church (Fig. 1, 2).

placed on elongated octagonal pillars with pilasters on the axis of longer sides. On the side walls there are corresponding similar pilasters. The main nave is covered by a network vault in the old bridge Parler version<sup>1</sup>, in its eastern part moving on to a seven-pointed star system (Fig. 1, 3). Similar stars cover eastern tops of the aisles. The aisles were covered by four-pointed stellar vaults separated by a rhombic element with no division into bays.

Both longitudinal walls at a length of almost three bays (22.30 m in the north and 24 m in the south) have an offset at a height of circa 7 m on the northern side and 8.70 m on the southern side (Fig. 1, 7). Another off-set of the walls occurs at a height of circa 12 m. In the higher parts the walls are thinner and connect with the walls of the eastern part of the church. The longitudinal walls are segmented with pilasters which in the western part were placed on the thickest lower walls. Two western bays of the northern aisle were complemented by densely spaced buttresses which do not absolutely correspond with the existing pillars. The remaining buttresses of the nave

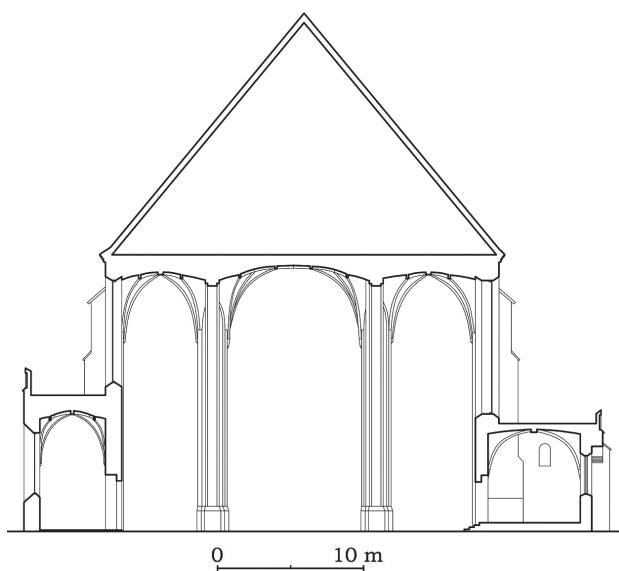
Il. 2. Opole – katedra, przekrój poprzeczny A-A przez prezbiterium

Fig. 2. Opole – cathedral, cross-section through the presbytery

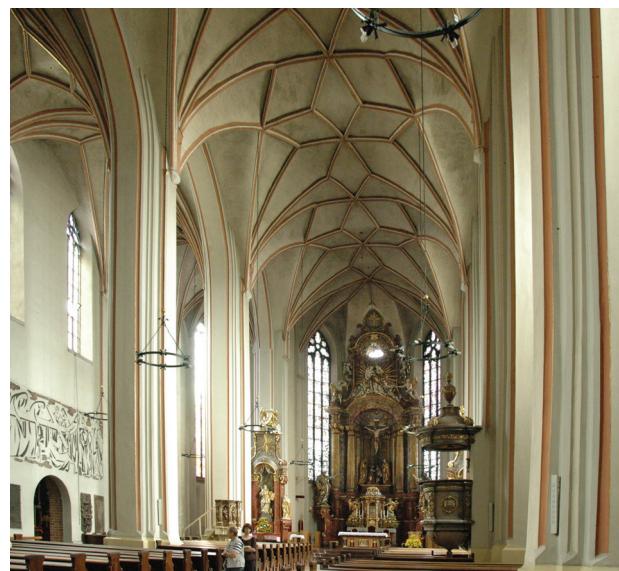
Il. 3. Opole – katedra, wnętrze – widok na prezbiterium

Fig. 3. Opole - cathedral, interior – view of the presbytery

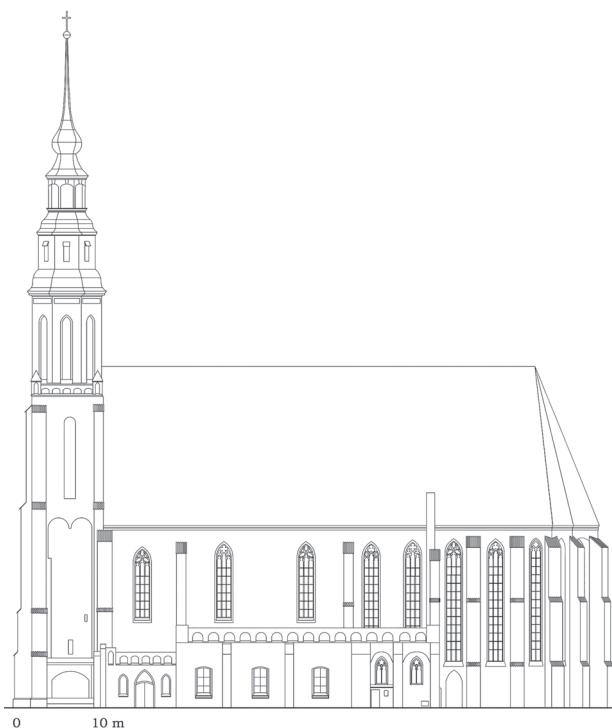
Il. 4. Opole – katedra, elewacja południowa, inwentaryzacja

Fig. 4. Opole – south facade of the cathedral, inventory

The church facades are segmented with buttresses which are densely spaced in the eastern polygons and in the first eastern bay, while further on they are rare and they correspond with the spacing of pillars (Fig. 4, 5). Duple and triple windows are placed in the lower part only in the east, next they were made shorter after chapels and other annexes were added. In the nave body they are also scarcely spaced. The external walls were finished with bricks in the 19<sup>th</sup> century.

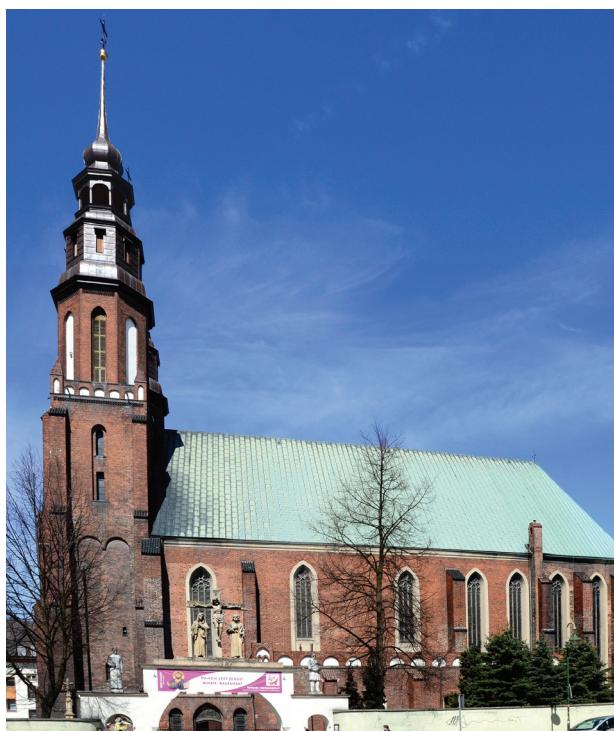
Il. 5. Opole – katedra, widok od południa

Fig. 5. Opole – cathedral, view from the south direction

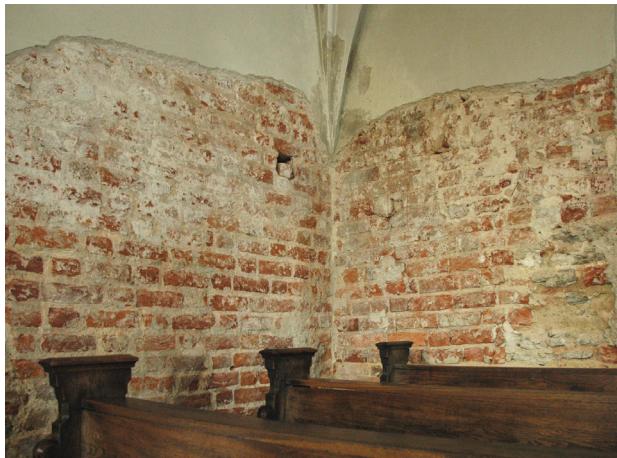
Il. 6. Opole – katedra, wewnętrzny narożnik południowo-zachodni korpusu i wieży

Fig. 6. Opole – cathedral, inner south-west corner of the body and the tower

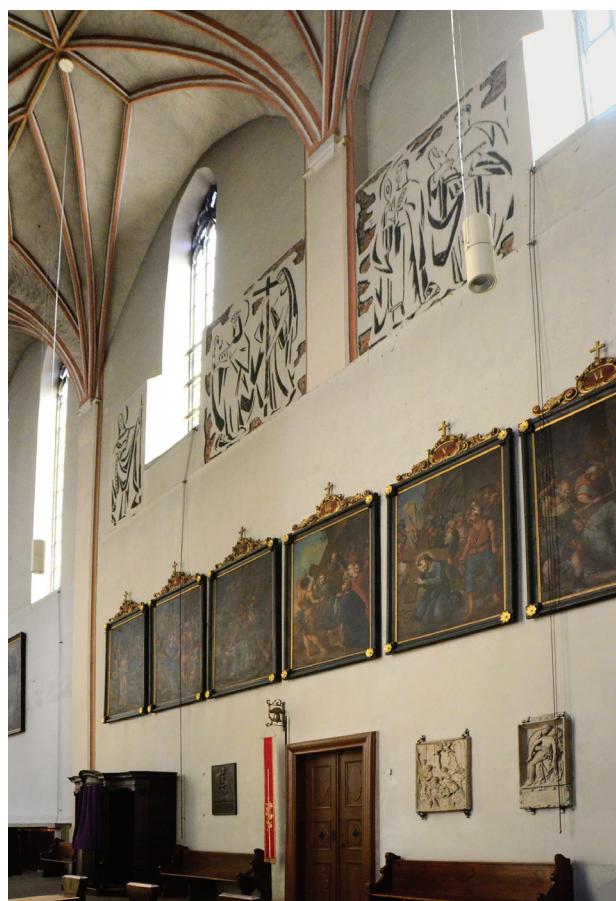
Il. 7. Opole – katedra, ściana południowa korpusu za zmianami grubości

Fig. 7. Opole – cathedral, southern wall of the body after changes of thickness

The next stage consisted in changing the nave body. The walls circa 22 and 24 m long were preserved up to a height of 7 and 8.70 m (Fig. 7). This reconstruction might be connected with a mention from 1295 that Prince Bolko I founded this church. The work probably began on the southern side where there is a thicker wall and a portal dated from the end of the 13<sup>th</sup> century. The wall on the northern side, which significantly protrudes from the tower line and is thinner than the southern one, assuredly dates back to the 14<sup>th</sup> century. The church performed the collegiate function and in the first half of the 14<sup>th</sup> century it was given a basilica system with a long presbytery closed by a polygon (Fig. 10). Side buttresses, which were left after the eastern part reconstruction, constitute traces of this presbytery (Fig. 9).

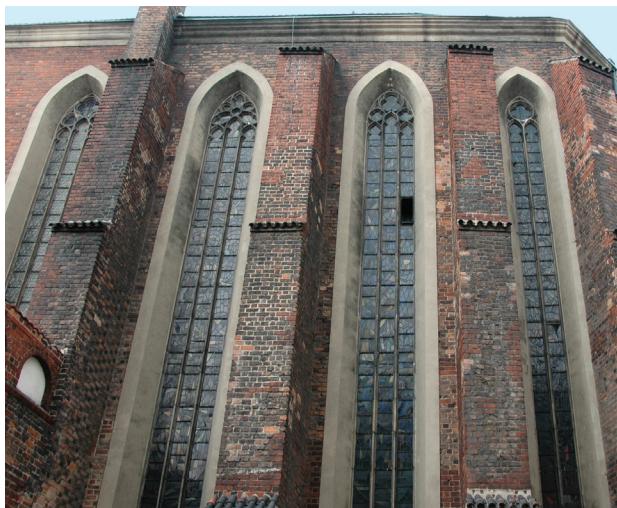
II. 8. Opole – katedra, południowa elewacja prezbiterium  
Fig. 8. Opole – cathedral, south facade of the presbytery

body were situated at various distances while at the places of annexes there are longer sections of the walls without buttresses. Brick facing, which was made at the end of the 19<sup>th</sup> century, covered all traces. The arrangement of pillars does not correspond with spacing of buttresses, which is in accordance with the arrangement of pilasters at the walls. The eastern bay and polygonal tops of aisles received very densely arranged buttresses. On the other hand, a three-sided top of the presbytery nave has two high corner buttresses on the eastern side and two lower buttresses measuring 12 m in height, which match the side walls of aisles' polygons (Fig. 8, 9).

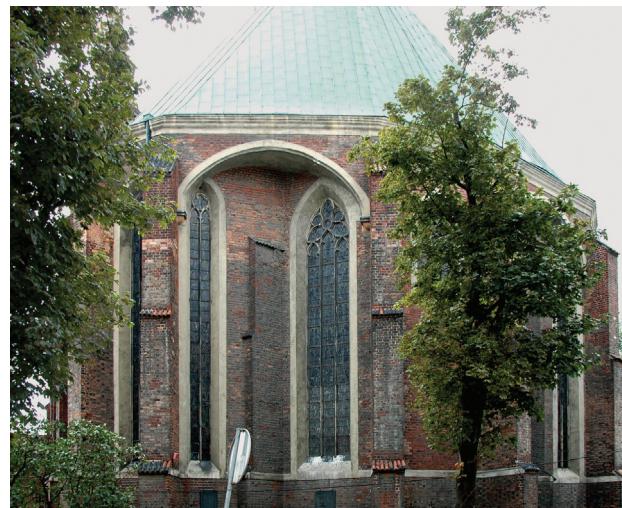
II. 9. Opole – katedra, widok od południowego wschodu  
Fig. 9. Opole – cathedral, view from south-east direction

zapewne już z XIV w. Kościół pełnił funkcję kolegiaty i w 1. poł. XIV w. otrzymał układ bazyliki z długim prezbiterium zamkniętym wielobokiem (il. 10). Śladem po tym prezbiterium są przypory boczne pozostawione przy rozbudowie części wschodniej (il. 9).

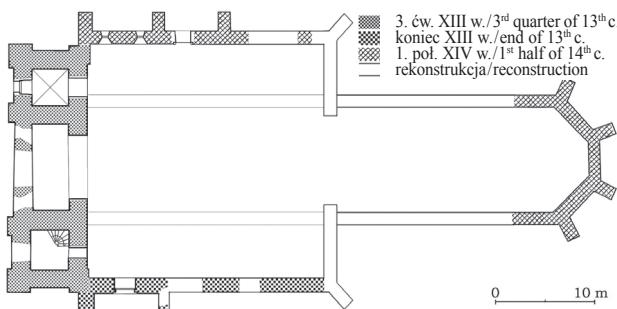
II. 10. Opole – katedra, rekonstrukcja rzutu kościoła z 1. poł. XIV w.  
Fig. 10. Opole – cathedral, reconstruction of a plan of the church from the 1<sup>st</sup> half of the 14<sup>th</sup> century

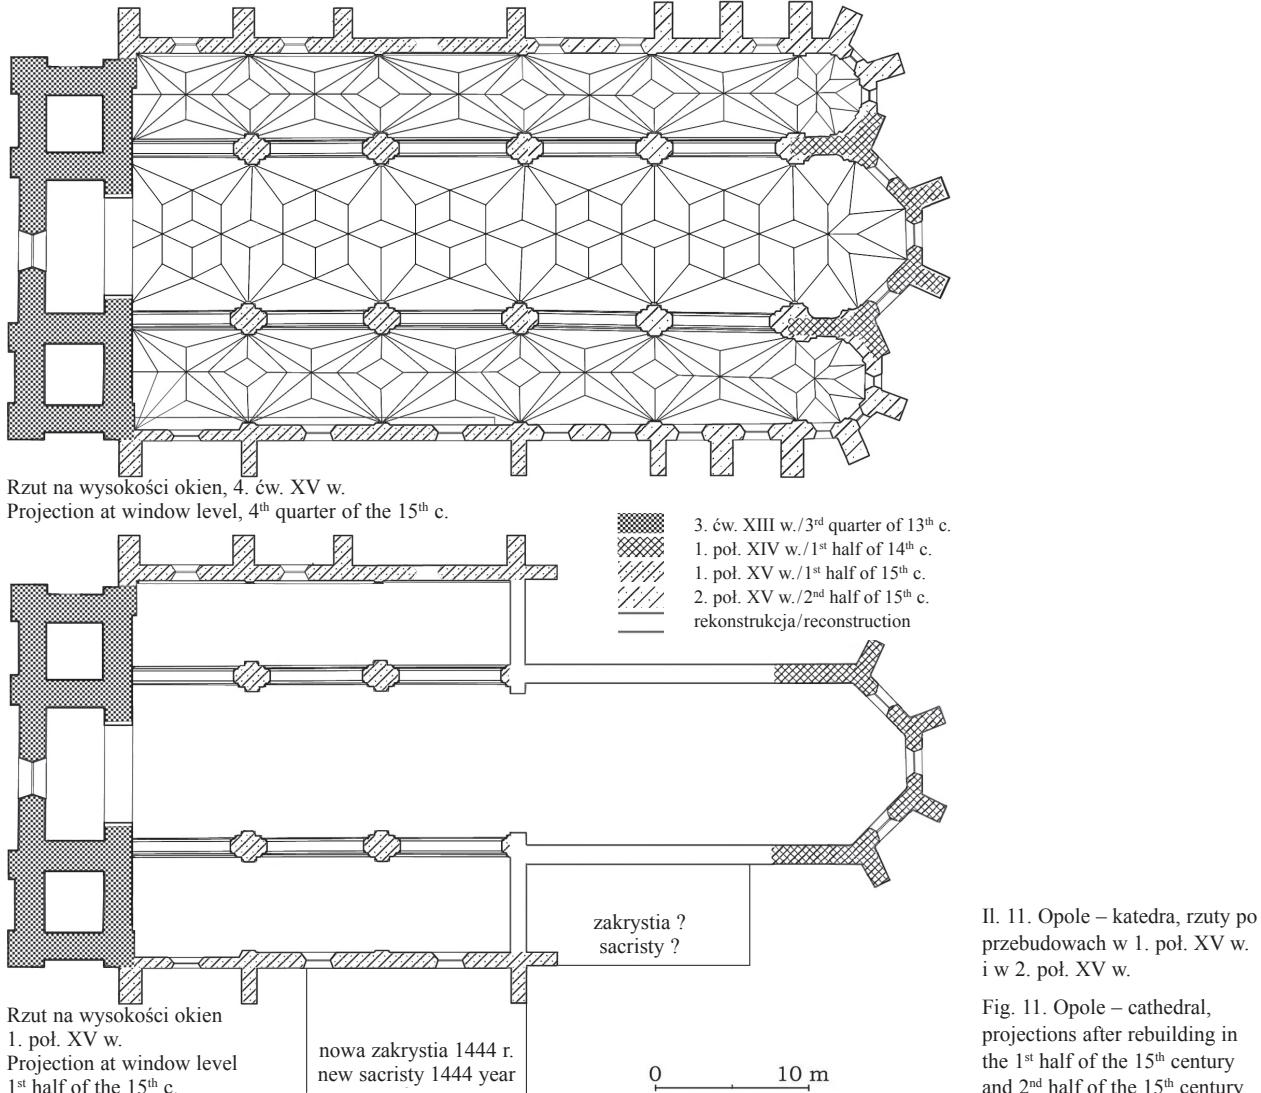
II. 11. Opole – katedra, rzuty po przebudowach w 1. poł. XV w. i w 2. poł. XV w.

Fig. 11. Opole – cathedral, projections after rebuilding in the 1st half of the 15th century and 2nd half of the 15th century

After a fire in 1415 the church reconstruction started – the nave body walls were made higher up to a hall system (Fig. 11). Probably, a one-nave presbytery was left. The interior received new pillars with pilasters and pilasters at longitudinal walls. The fact that the one-nave presbytery was left may be confirmed by building a new sacristy in 1444 untypically near the nave body on its southern side. Probably, an older sacristy was situated near the presbytery.

ściił otrzymał układ trójnawowej hali o pięciu przęsłach i wielobocznym zakończeniu każdej z naw (il. 11). Prawdopodobnie dopiero w połowie XVI w. założono sklepienia (il. 12). Niestety w czasie pożaru w 1615 r. uszkodzony został dach i sklepienia. Sklepienia remontowane w XVII w. i w połowie XIX w. nie odpowiadają pierwotnej koncepcji wysokościowej, ponieważ zachodzą na górne części arkad międzynawowych oraz są zbyt nisko położone względem okien.

each aisle (Fig. 11). Probably it was not until the mid-16<sup>th</sup> century that vaults were added (Fig. 12). Unfortunately, during a fire in 1615 the roof and vaults were damaged. The vaults which were renovated in the 17<sup>th</sup> century and in the mid-nineteenth century do not correspond with the original height concept because the vaults overlap the upper parts of inter-nave arcades and they are placed too low in relation to the windows.

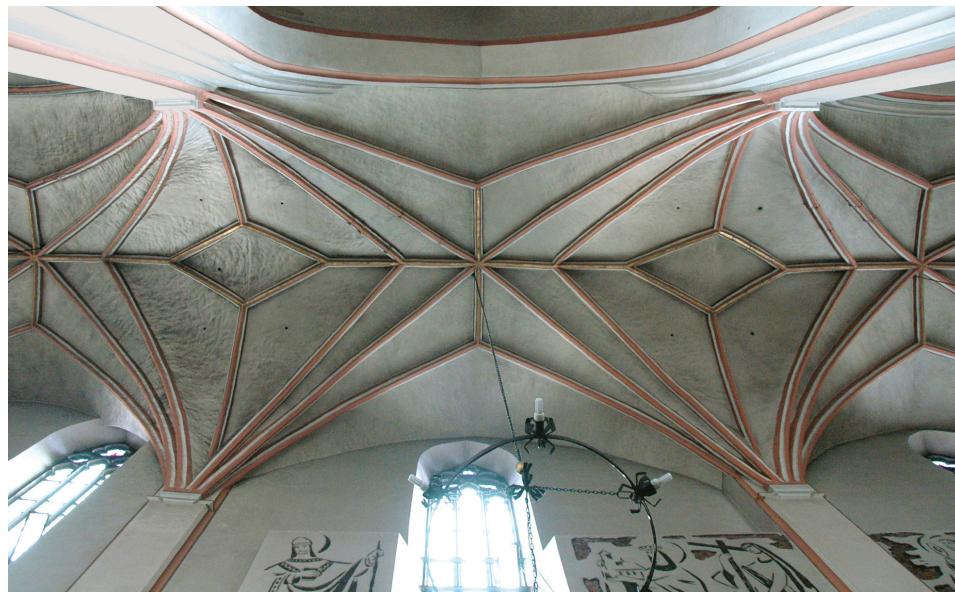
Il. 12. Opole – katedra, obniżone sklepienie nad nawą południową

Fig. 12. Opole – cathedral, lowered vault above the south aisle
