Powojenna odbudowa domu handlowego J. Mamloka we Wrocławiu – próba odczytania palimpsestu

The post-war reconstruction of J. Mamlok's Department Store in Wrocław – an attempt at the palimpsest decoding

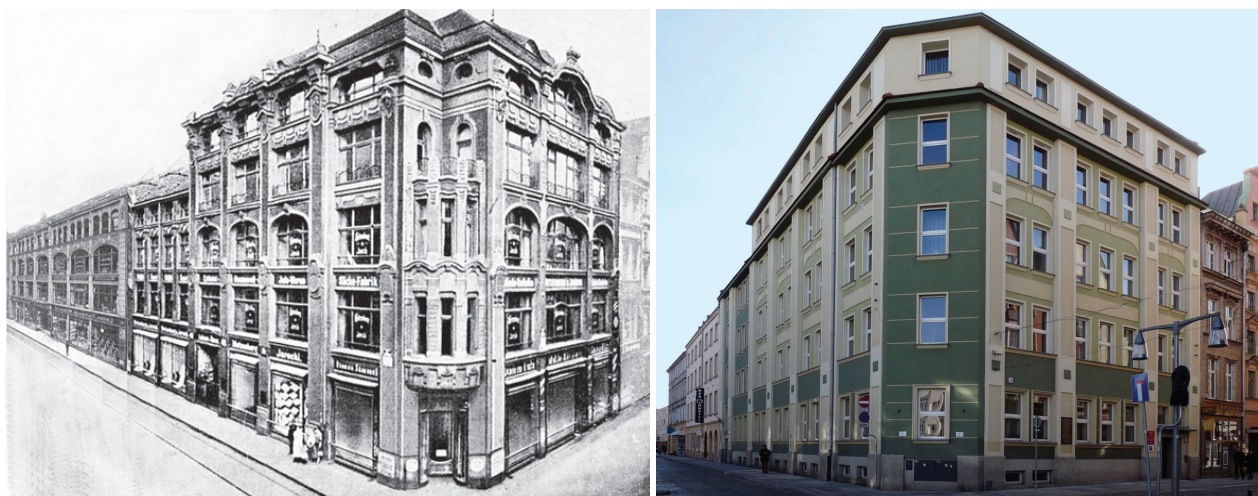
Il. 3. Po lewej: rekonstrukcja wyglądu narożnika ulic: Kuźniczej i Kotlarskiej wykonana na bazie zdjęć z początku XX w. Na pierwszym planie widoczny dawny Geschäftshaus Metzenbeg & Jaretzky, w oddali Geschäftshaus J. Mamlok (oprac. J. Olesińska). Po prawej: widok obecny tego samego narożnika (fot. P. Kirschke, 2016)

Fig. 3. Left: reconstruction of the corner of Kuźnicza St. and Kotlarska St. developed on the basis of photographs from the beginning of the 20th century. Former Geschäftshaus Metzenbeg & Jaretzky in the foreground, Geschäftshaus J. Mamlok in the distance (by J. Olesińska). Right: current view of the same corner (photo by P. Kirschke, 2016)

paap¹⁴. Północna fasada wzorowana była na messelowskich rozwiązaniach berlińskich domów towarowych. Olbrzymie przeszklenia ujęte były w licowane piaskowcem ramy, których dekoracja nie nawiązywała bezpośrednio ani do historyzmu, ani do secesji. Szczególne znaczenie miała lokalizacja budynku, który wpisywał się w kompleks dużych obiektów komercyjnych i kamienic mieszkalno-handlowych, głównie cztero- i pięciokondygnacyjnych wzniesionych w 2. połowie XIX w. Te nowe budynki wypełniły niemal cały kwartał staromiejskiej zabudowy, ograniczony ulicami: Kuźniczą (prowadzącą do Rynku i dalej na południe ulicą Świdnicką – Schweidnitzerstrasse – gdzie było handlowe serce przedwojennego Wrocławia), Kotlarską, Szewską (Schuhbrücke) i Wita Stwosza (Albrechtstraße)¹⁵. W tym czasie na narożnikach kwartału od strony ulicy Kuźniczkiej pyszniły się secesyjno-barokowe domy handlowe: Breslauer¹⁶ (u zbiegu z Wita Stwosza, na narożniku Rynku) oraz Geschäftshaus Metzenbeg & Jaretzky¹⁷, na rogu Kotlarskiej. To właśnie między nimi a pochodzącą z końca XIX w. kamienicą mieszkalno-handlową na rogu Szewskiej wzniesiono rok później Geschäftshaus J. Mamlok. Była to daleko posunięta transformacja zmieniająca skalę, kompozycję i funkcję budowli. W jakimś jednak stopniu ewolucyjna, bo zachowane zostały historyczne gabaryty i linie zabudowy (il. 3).

designs in Berlin department stores. Large glazing areas were enclosed in sandstone faced frames whose decoration did not allude directly to historicism or Art Nouveau. Special significance was applied to the location of the building which blended in the complex of large commercial buildings and residential houses and department stores, predominantly with four or five floors built in the 2nd half of the 19th century. These new buildings filled almost the whole block of the Old Town enclosed by Kuźnicza St. (going to the Market Square and further south along Świdnicka St. – the commercial heart of pre-war Wrocław), Kotlarska St., Szewska St. and Wita Stwosza St.¹⁵ At that time, at the corners of the block from Kuźnicza St. were the posh Art Nouveau and Baroque department stores: Breslauer¹⁶ (at the crossroads with Wita Stwosza St., at the corner of the Market Square) and Geschäftshaus Metzenbeg & Jaretzky¹⁷, at the corner of Kotlarska St. Geschäftshaus J. Mamlok was built a year later between the latter and the residential and commercial house from the end of the 19th century, at the corner of Szewska St. It was a radical transformation changing the scale, composition, and function of the building. To some extent, however, evolutionary because the original size and building lines were preserved (Fig. 3).

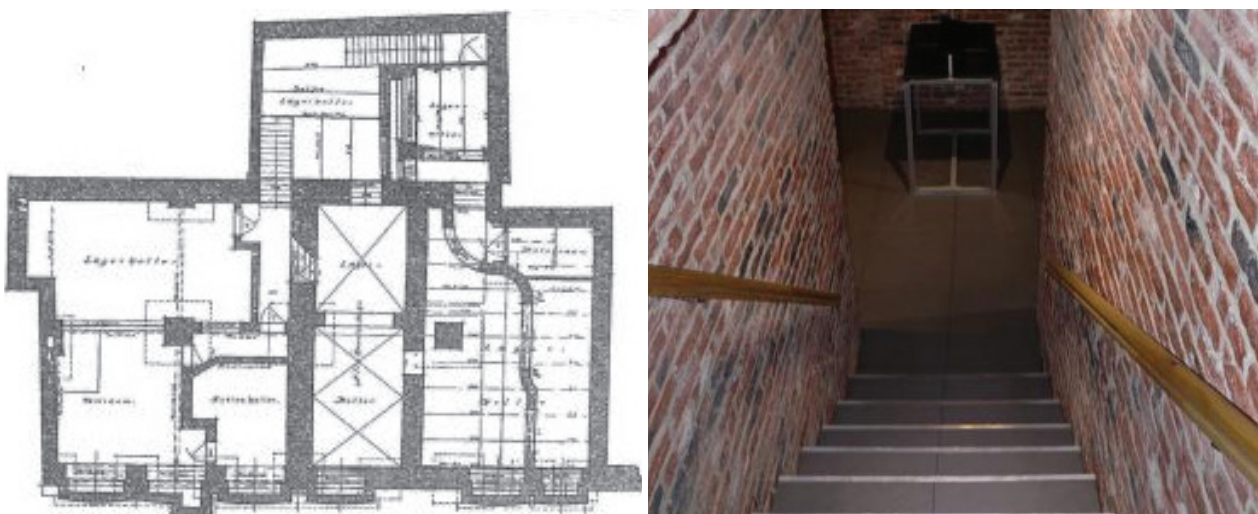
Il. 4. Rzut piwnic, projekt z 1906 r. (źródło: [13]) oraz współczesny wygląd średniowiecznych wątków ceglanych wyeksponowanych w piwnicy (fot. P. Kirschke, 2015)

Fig. 4. Plan of basements, design from 1906 (source: [13]) and contemporary view with medieval brick bonds displayed in the basement (photo by P. Kirschke, 2015)

The design drawings published in “Ostdeutsche Bau-Zeitung” show in the basements original remains of the walls of two burghers’ townhouses, and even medieval vaults in the central rooms (Fig. 4). The basements housed

storerooms and all utility infrastructure, including the central heating boiler room and hard coal storage. Two pairs of single-flight stairs to the basement were located under the yard. They provided access to the rooms under the building and under the outbuilding. The upper floors could be accessed from the ground floor through an elevator and rather complicated layout of staircases so that the commercial space on the ground floor and upper floors could operate independently.

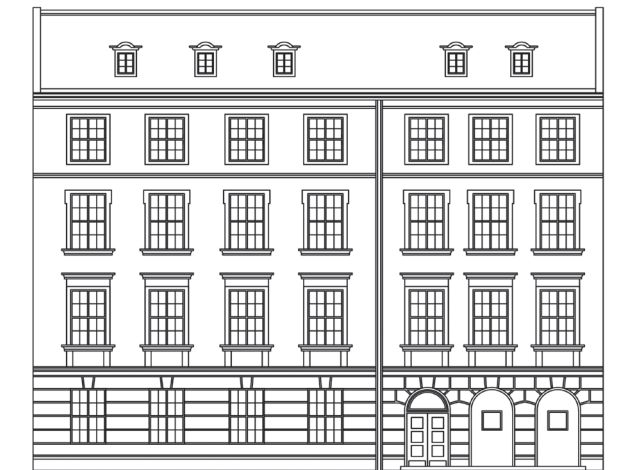
Il. 7. Projekt fasady z 1954 r.

(źródło: Miejskie Biuro Projektów, kat. B, sygn. 4029)

²³ Co nie zostało nigdy zrealizowane. Podobnie nie udało się wykonać innych dekoracyjnych elementów fasady: zindywidualizowanych okien na pierwszym piętrze poprzez dodanie naczółków w formie odcinków gzymsu oraz niewielkich wsporników pod parapetami, a oknom na wyższych piętrach uproszczonych uszaków wzorowanych na barokowych. Otwory na pokrytym boniowaniem parterze były pozbawione opasek. Stolarka skrzynkowa w oknach miała podziały szczeblinowe nawiązujące do okien historycznych.

²³ Which was never done, just like other decorative elements of the facade, such as individualized windows on the fourth floor by adding pediments in the form of cornice segments and small corbels under parapets, and the windows on the upper floors by adding simplified window surrounds modeled on Baroque ones. The rusticated openings on the ground floor did not have frames. The casement windows were designed with division bars resembling original ones.

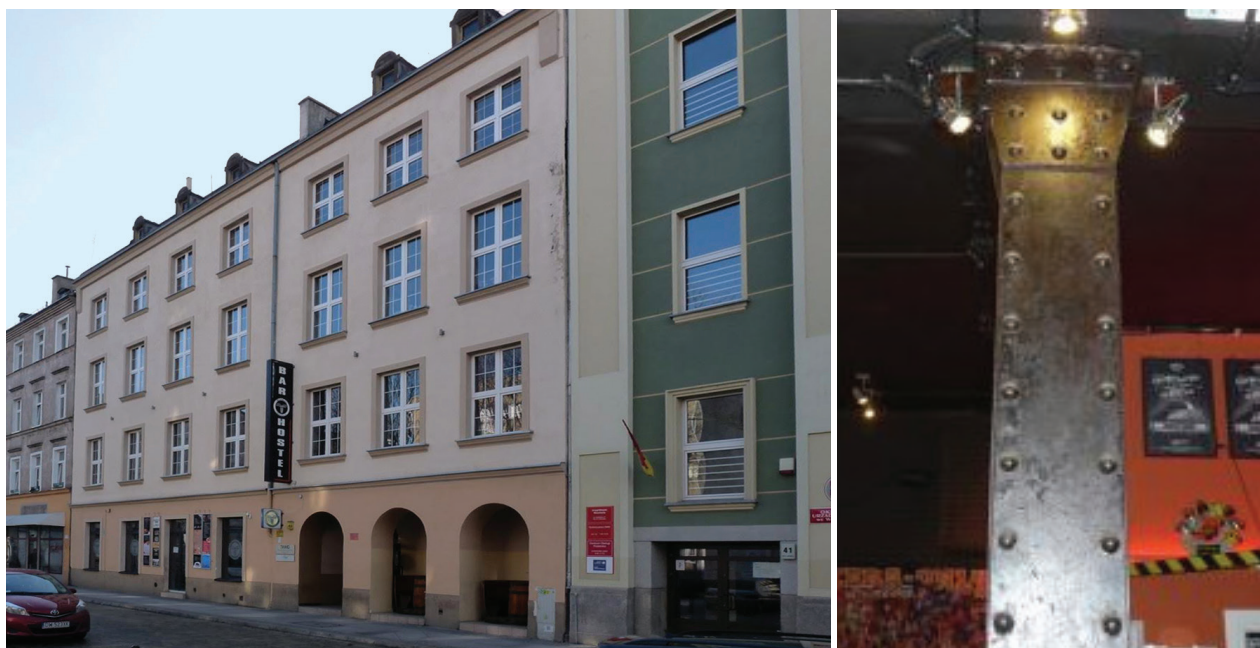
Il. 8. Fasada budynku przy ul. Kotlarskiej 42, stan z 2016 r. oraz zdjęcie ukazujące stalowy słup pierwotnej konstrukcji, wyeksponowany jako element wystroju baru (fot. P. Kirschke, 2015, 2016)

Fig. 8. Facade of the building at 42 Kotlarska St. (2016) and a steel column from the original structure, displayed as a decorative element of the bar (photo by P. Kirschke, 2015, 2016)

There was not enough money, however, to finish the facade as designed and for many years its parapets and cornices remained unplastered. Such a condition is shown in some photographs with clearly visible post-war brickwork and structure of the facade of the former department store (steel columns and segmental arches of large windows on the second floor), reduced window openings and the arcade with three bays, consistent with the new design. Such a condition is also confirmed by the survey documentation from 1980 preceding the renovation of the building²⁴. As a result of works conducted then the facade was rendered “flush” only with basecourse cornice and crowning cornice. The original corbels in the upper section of the department store at the edge of the facade were covered with plaster.
